3. POSVETOVANJE SLOCOLD "TEHNIŠKA PROBLEMATIKA SANACIJE IN DOINSTALACIJE HE MOSTE"

z b o r n i k p r i s p e v k o v

Branko Zadnik

Breznica, maj 2001

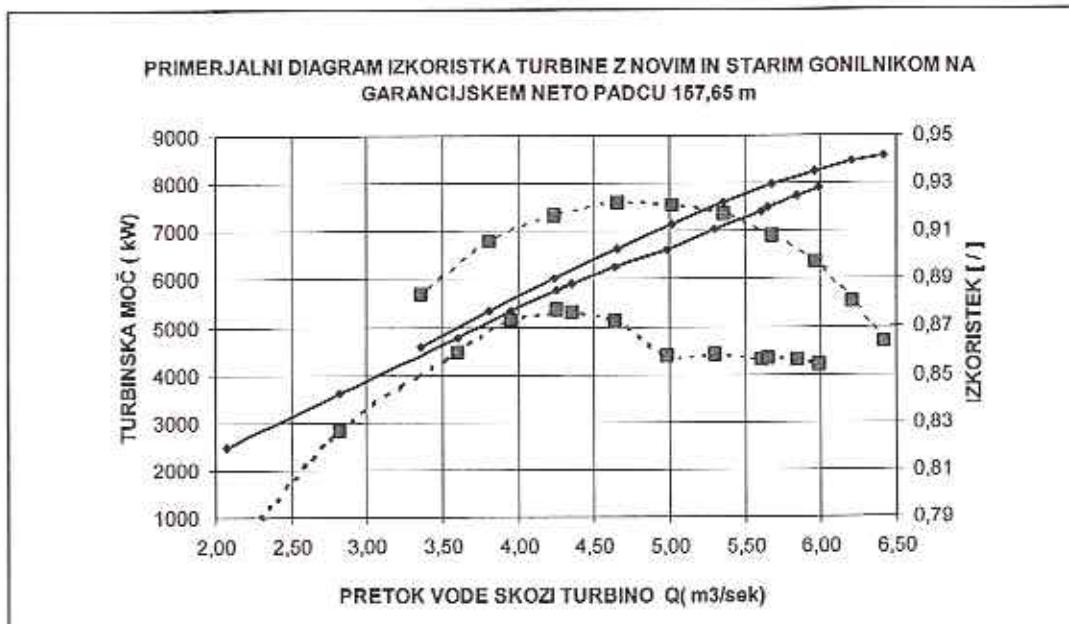
Rezultati izvršenih meritev izkoristkov in moči po indeks test metodi pred in po izvršeni rekonstrukciji so razvidni iz primerjalnega diagrama izkoristkov in turbineske moči v odvisnosti od pretoka skozi turbino.

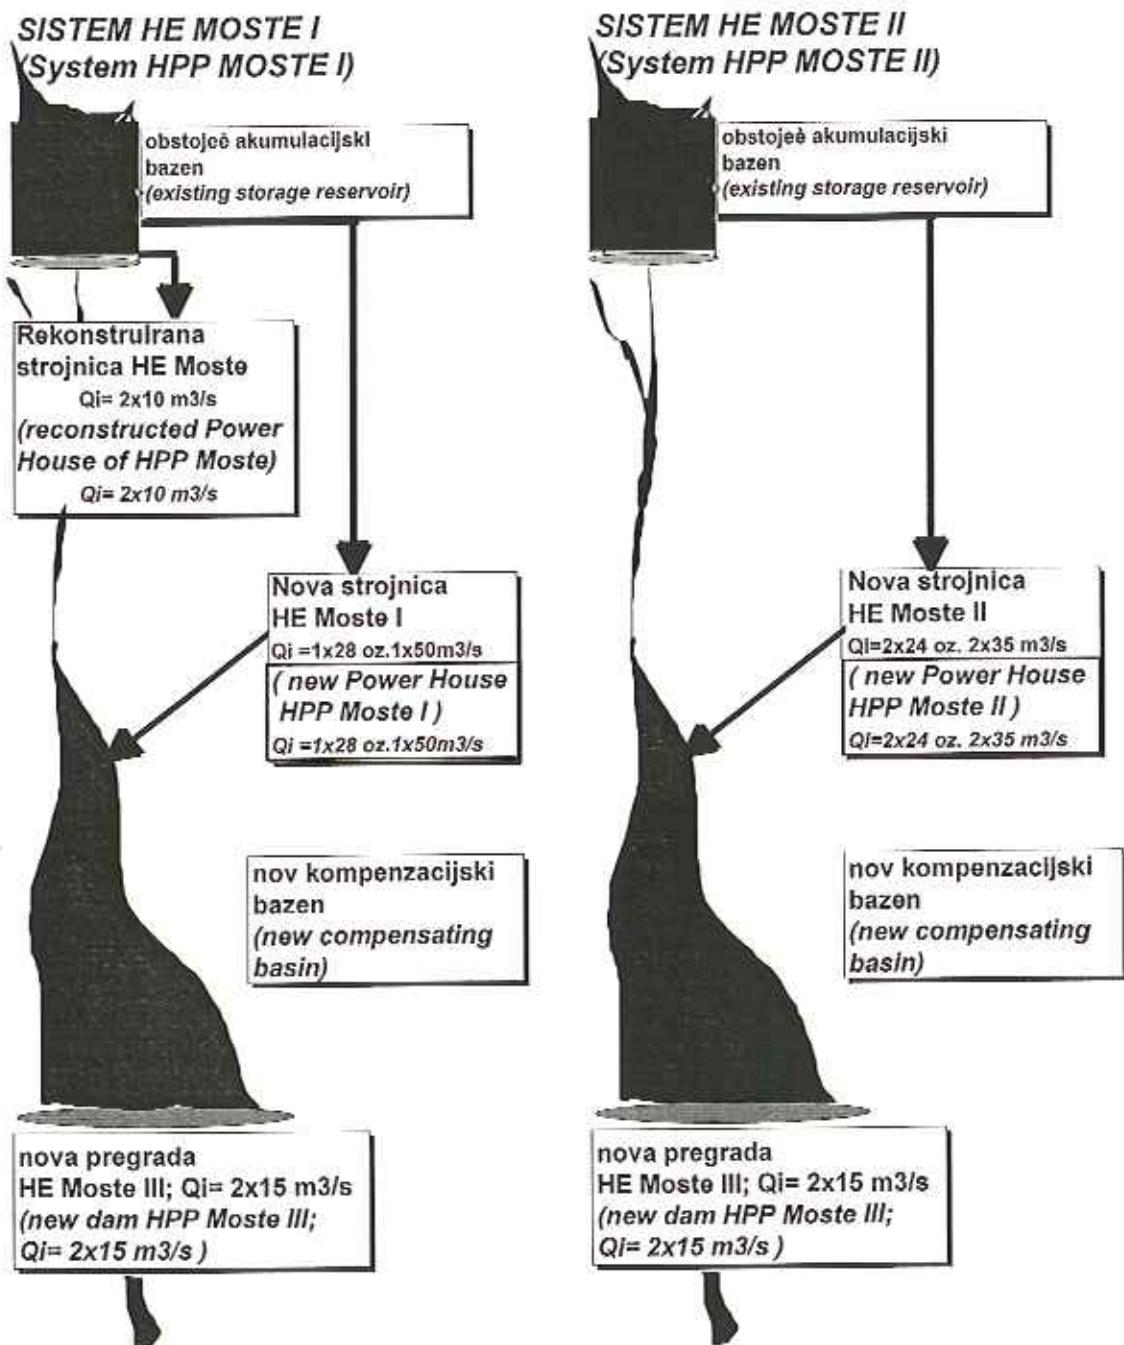
Prikaz možnih variant sistema HE Moste I in II

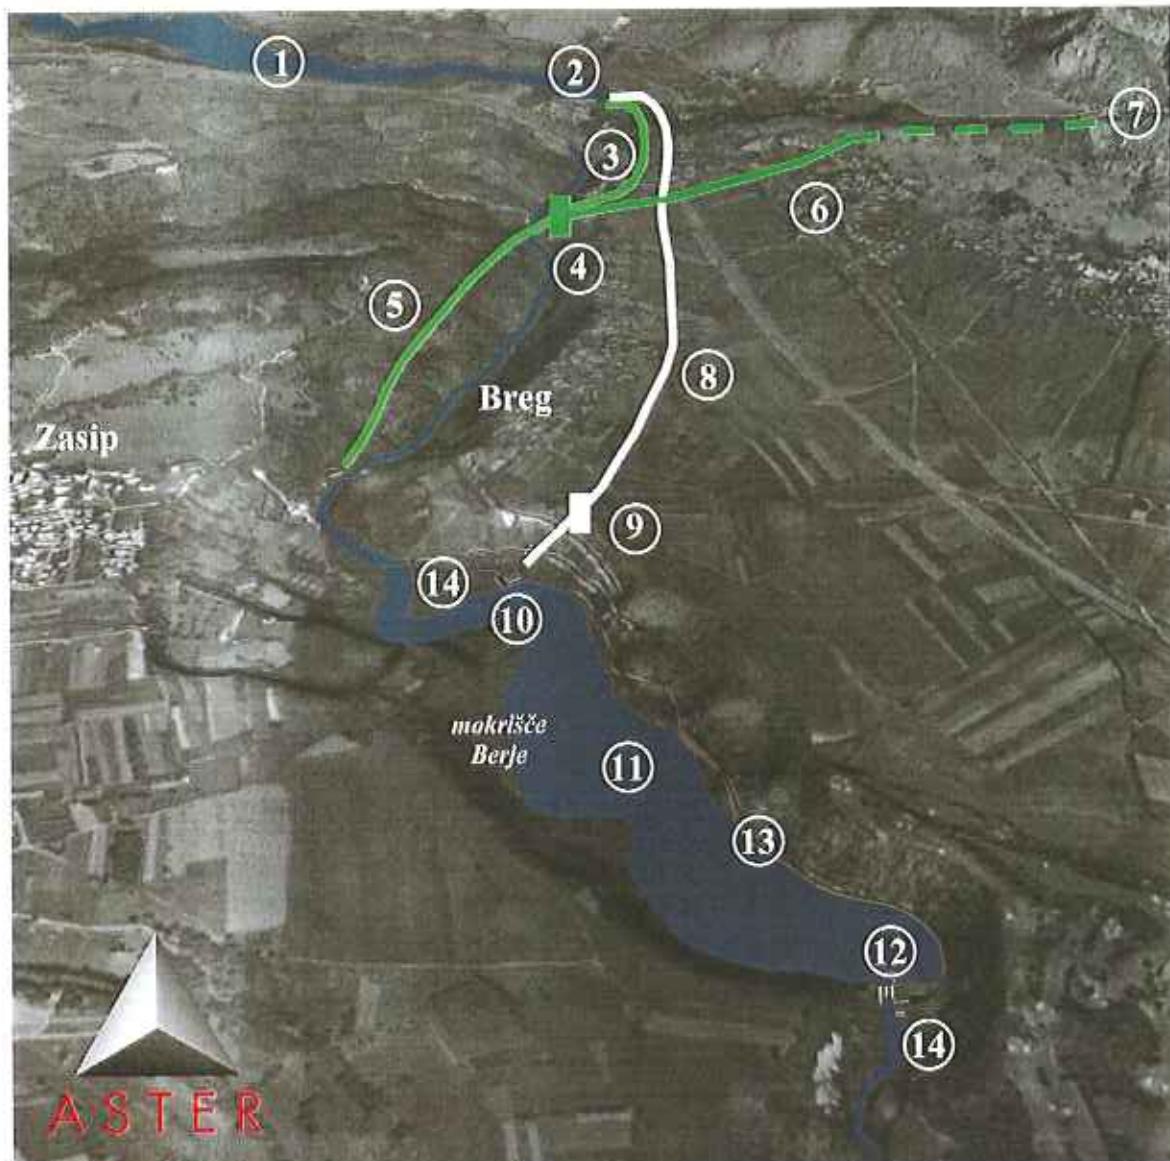
Slika 1: Sistem HEP Moste. 1 – akumulacijski bazen HEP Moste, 2 – pregrada HEP Moste, 3 – dovodni sistem, 4 – strojnica HEP Moste, 5 – odvodni tunel, 6 – dovodni sistem HEP Završnica, 7 – akumulacija HEP Završnica, 8 – dovodni sistem HEP Moste II, 9 – vodostan, 10 – strojnica HEP Moste II, 11 – izravnalni bazen, 12 – pregrada izravnalnega bazena in strojnica HEP Moste III, 13 – dostopna cesta, 14 – nadomestni mokrišči

in so skupno z obstoječimi objekti prikazani na naslednji sliki.

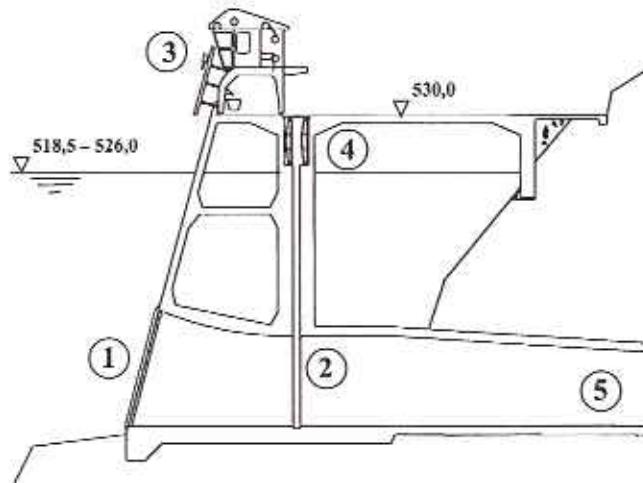
Slika 2: Vtok v dovodni tunel. 1 – vtočne rešetke, 2 – pomožna zapora, 3 – čistilni stroj, 4 – deponija elementov pomožne zapore, 5 – dovodni tunel

Lokacija novega vtočnega objekta bi bila na levem bregu akumulacijskega bazena, nekaj 10 m gorvodno od obstoječega vtočnega objekta. Predvidena je armirano-betonska konstrukcija z razširjenim vtočnim delom pravokotne oblike z rešetko in pomožno zapornico. Čistilni stroj bi istočasno posluževal tudi pomožno zaporo (možna je tudi izvedba zapornice z lastnim pogonskim mehanizmom). Dostop do novega vtočnega objekta bi bil iz levega boka pregrade.

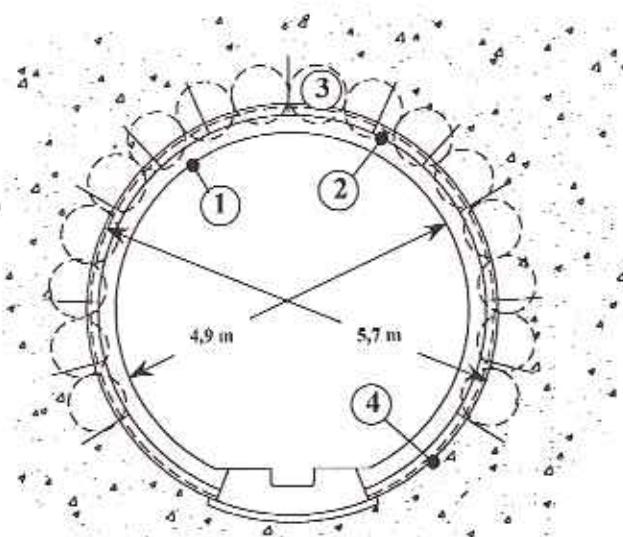
Slika 3: Prečni prerez dovodnega tunela. 1 – končna armiranobetonska obloga, 2 – primarno podgrajevanje (podporci, mreža, torkret), 3 – jet-grouting piloti, 4 – linija izkopa

Specifičnost dovodnega tunela je izvedba v nevezanih materialih. V idejnem projektu je predvidena metoda, ki v Sloveniji še ni bila uporabljenja pri tako dolgih tunelih. Izkop tunela bi se izvajal pod zaščito svoda iz jet-grouting pilotov injektiranih po obodu linije izkopa (sliki 3 in 4). Kot primarna podgradnja je predvidena obloga iz pneumatskega betona armiranega z jekleno mrežo, po potrebi tudi jeklene podpore razprete z betonsko talno ploščo, ki bi služila tudi kot vozišče v času izvedbe. Zaradi velikega števila operacij in uporabe različnih tehnologij in mehanizacije pri izkopu bi bila hitrost napredovanja del razmeroma majhna, v povprečju le 1,6 m/dan. Izvedba dovodnega tunela je na kritični poti v terminskem planu, zato je predviden izkop iz obce strani, kako bi se čas izvedbe čim bolj skrajšal. Po izkopu tunela bi bila izvedena končna obloga iz armiranega betona debeline 35 cm.

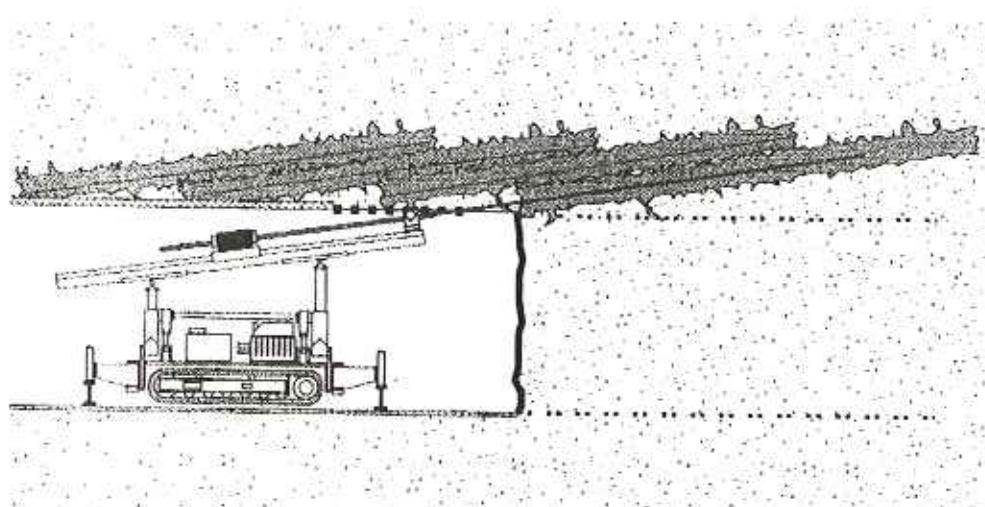
Slika 4: Princip izvedbe zavarovanja izkopa v nevezanih in slabo vezanih materialih z jet-grouting piloti

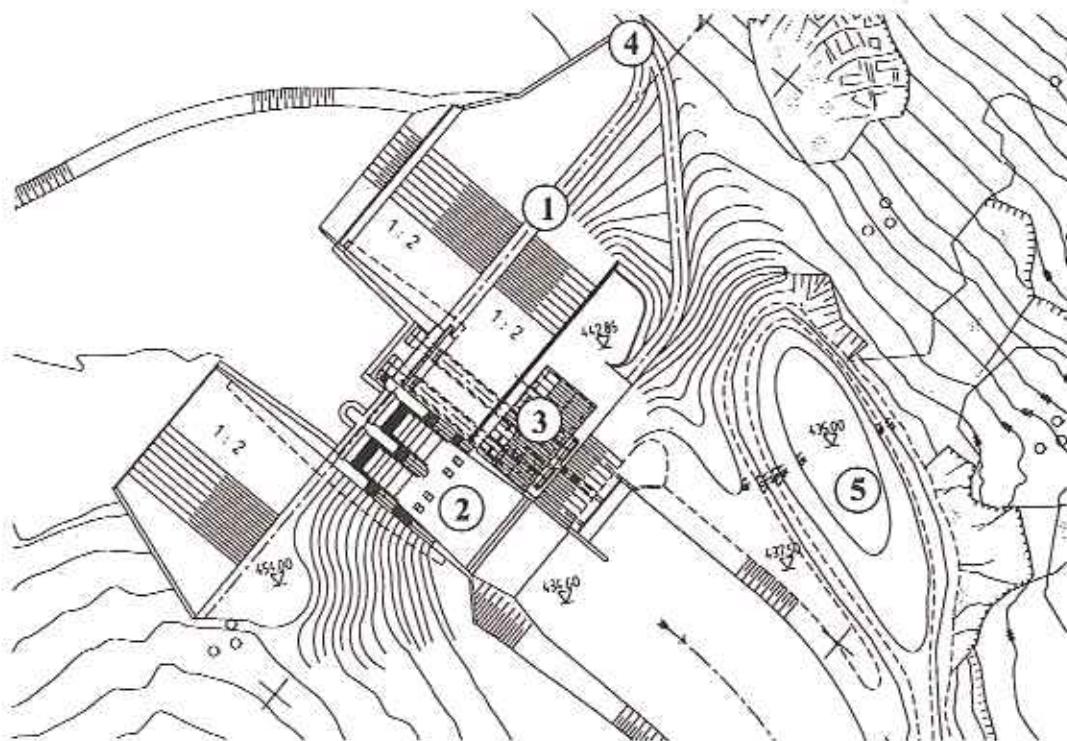
Slika 5: Pregrada izravnalnega bazena. 1 – krona pregrade, 2 – prelivna polja s podslapjem, 3 – strojnica HE Moste III, 4 – dostopna cesta, 5 – nadomestno mokrišče

Pregrada izravnalnega bazena je predvidena v najožjem delu doline Save pred Blejskim mostom. Z ozirom na predvidevane geološke in morfološke karakteristike terena je predvidena izvedba nasute homogene pregrade z gorvodno tesnilno oblogo iz visoko aeriranega betona, ki je v peti pregrade povezana s tesnilno diafragmo. Dolžina pregrade je 180 m in širina krone 4 m. Največja višina nasutega dela pregrade je 18,5 m in največja višina od krone do temeljev prelivnih polj (konstruktivna višina) 24 m. Po vseh kriterijih bi bila pregrada uvrščena v kategorijo velikih pregrad. Naklon brežin je 1:2. Dinamične analize, ki jih je izvedel IZIIS so pokazale, da bi bilo možno predvideti še večji naklon, vendar je zaradi razmeroma majhnega prihranka materiala, večje erozijske odpornosti površin, enostavnejše izvedbe in vzdrževanja izbran naklon 1:2.

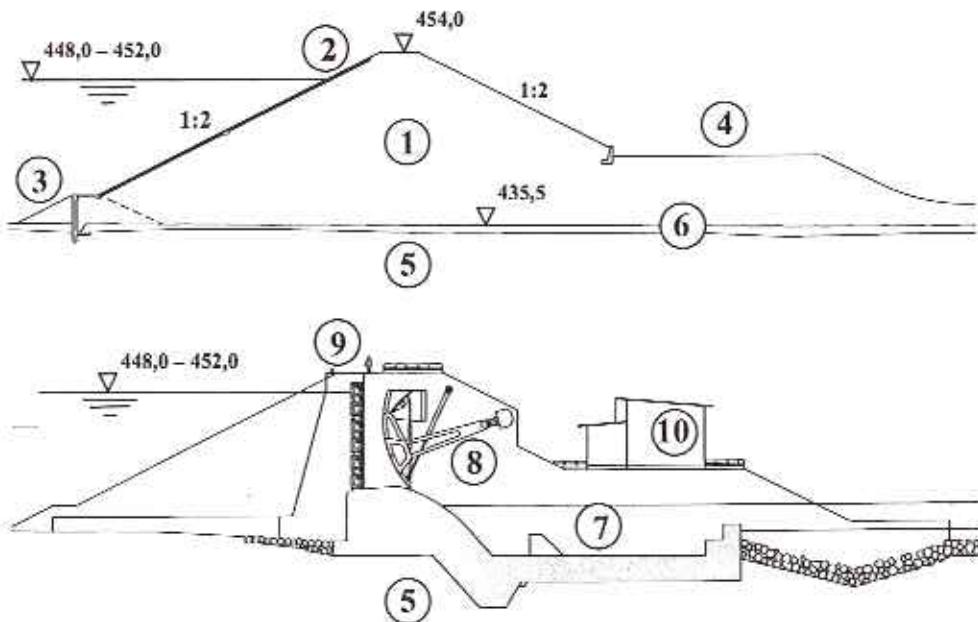
Slika 6: Pregrada izravnalnega bazena. 1 – nasuti del pregrade (gramozni material), 2 – gorvodna tesnilcev, 3 – pomožna pregrada in tesnilna diafragma, 4 – plato ob strojnici HIE Moste III, 5 – sivica, 6 – aluvij, 7 – podslapje, 8 – glavna zapornica, 9 – pomožna zapornica, 10 – strojnica HIE Moste III

Zaradi malih možnosti za superzajezbo ob visokih pretokih ter omejencga prostora za izvedbo dolgih fiksnih prelivov je predvidena evakuacija visokih voda skozi dve betonski prelivni polji v telesu pregrade opremljenima s segmentnima zapornicama. Zaradi zahtevanih razmeroma ostrih varnostnih kriterijev v strugi Save neposredno pod pregrado bo oblika podslapja prikazana na sliki modifisirana na osnovi fizikalnih modelnih raziskav.

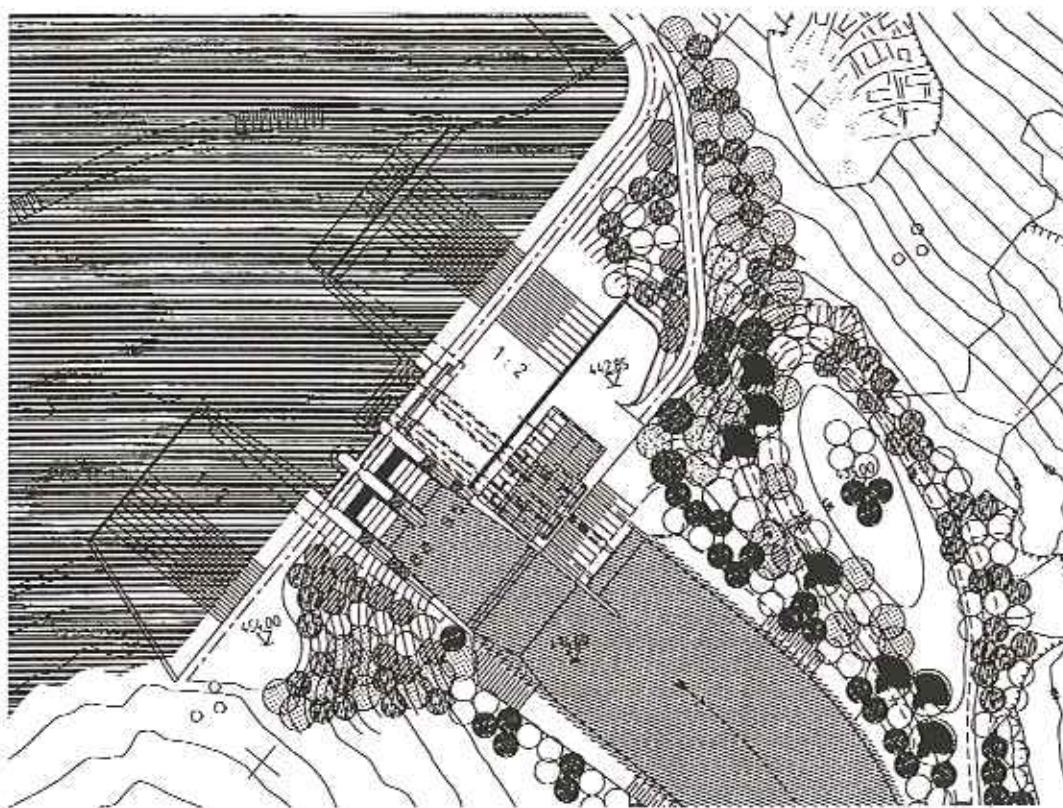
Slika 7: Krajinska ureditev okolice pregrade izravnalnega bazena

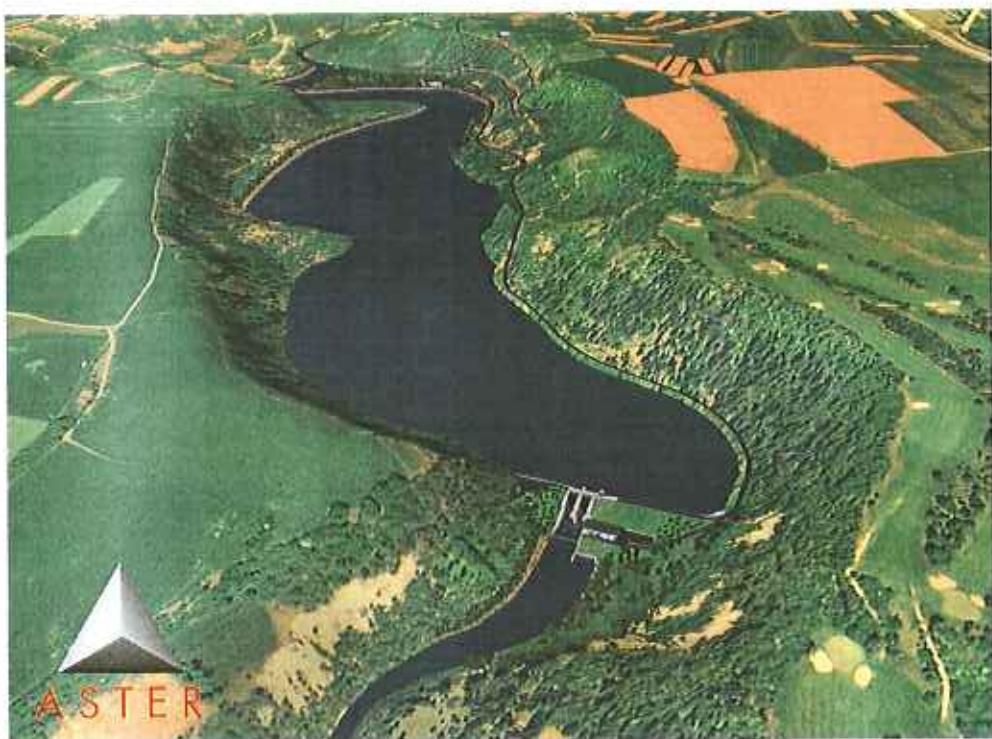
Slika 8: Pogled na izravnalni bazen in pregrado
(računalniški 3D model, ASTER Ljubljana)

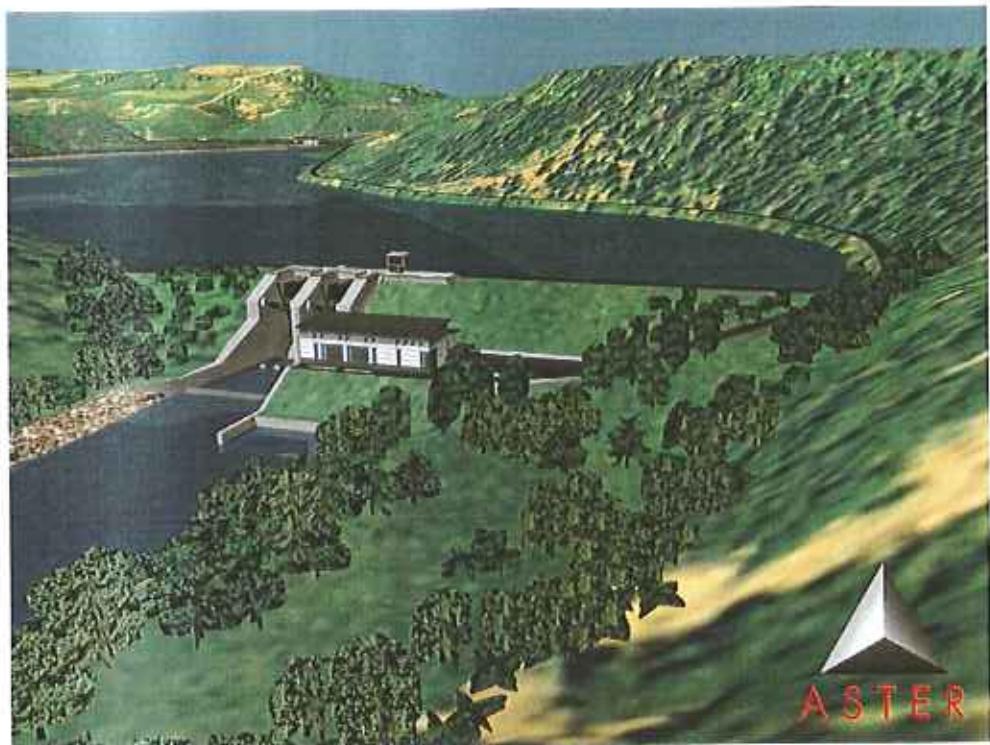
Slika 9: Pogled na pregrado izravnalnega bazena in HE Moste III

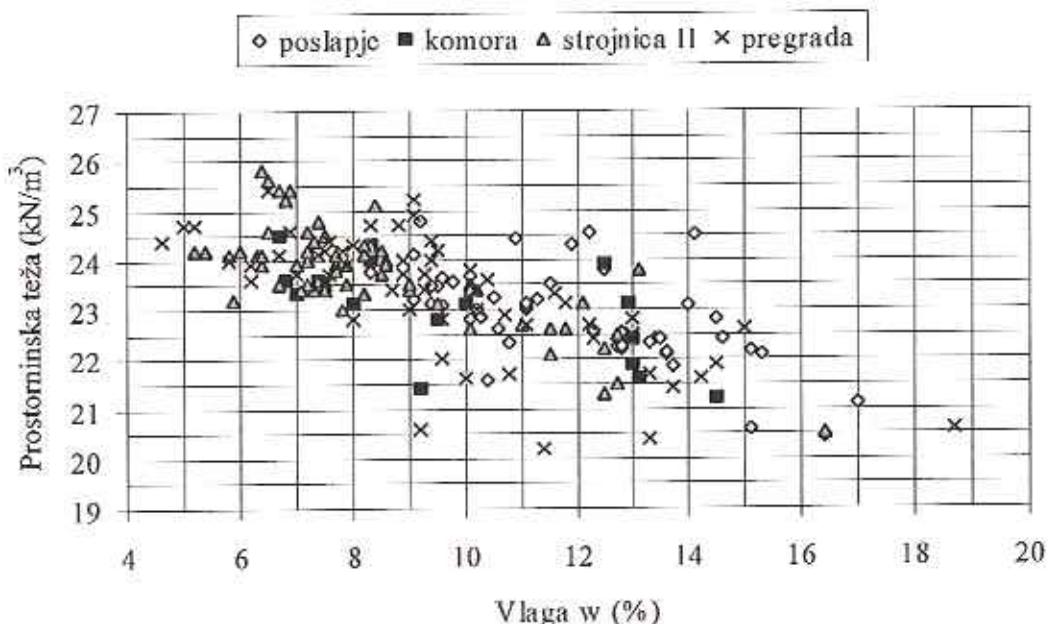
Graf 2 : Prostorninska teža sivice

Iz grafov je razvidno, da z upadanjem vlage naraščajo prostorninska teža sivice, enoosna tlačna trdnost in strižni odpor (tudi na račun kohezijskega deleža trdnosti, ki v grafu ni prikazan). Največji raztres rezultatov kažejo vrednosti volumenskih deformacij, medtem, ko je iz prikaza nabrekalnih pritiskov razvidno, da ti naraščajo s padanjem vlage.

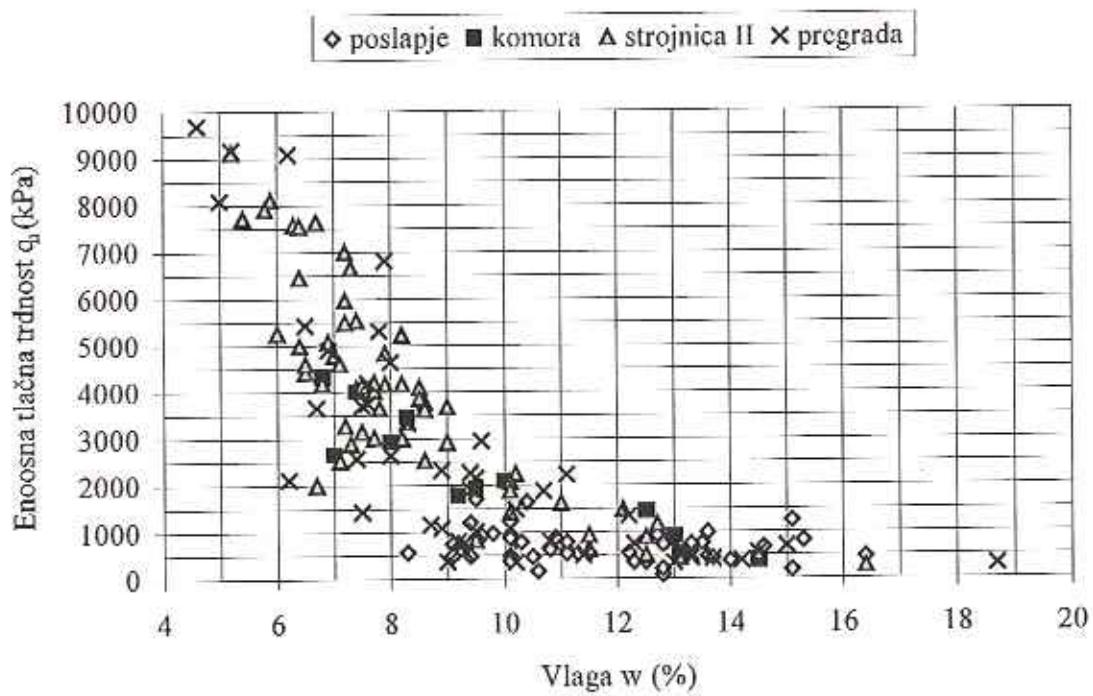
**Graf 3 : Enoosna tlačna trdnost sivice**

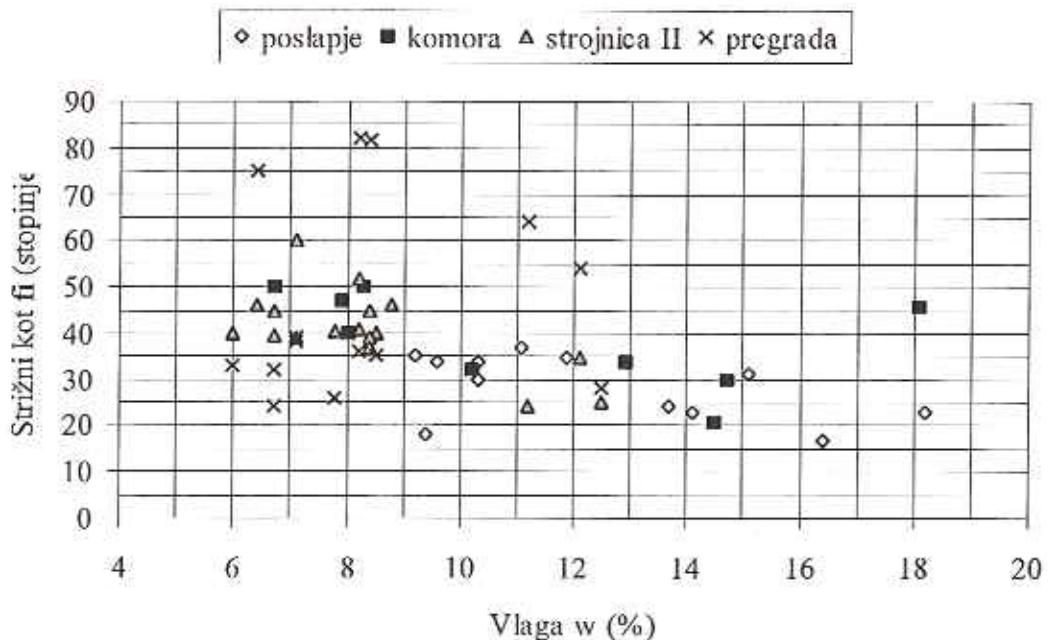
Graf 4 : Strižni kot sivice

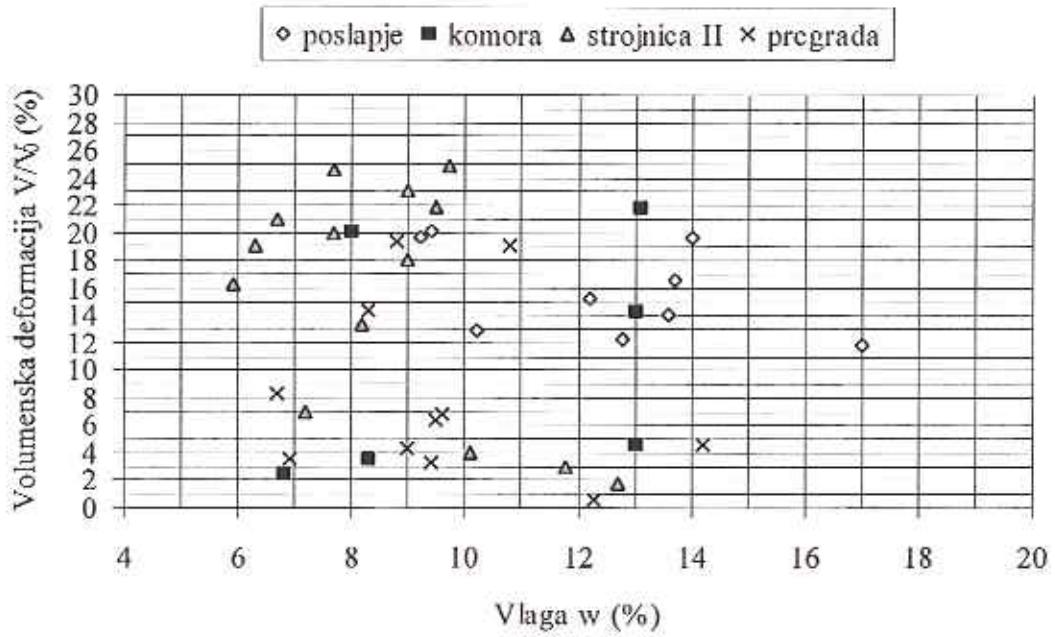
**Graf 5 : Volumenske deformacije sivice**

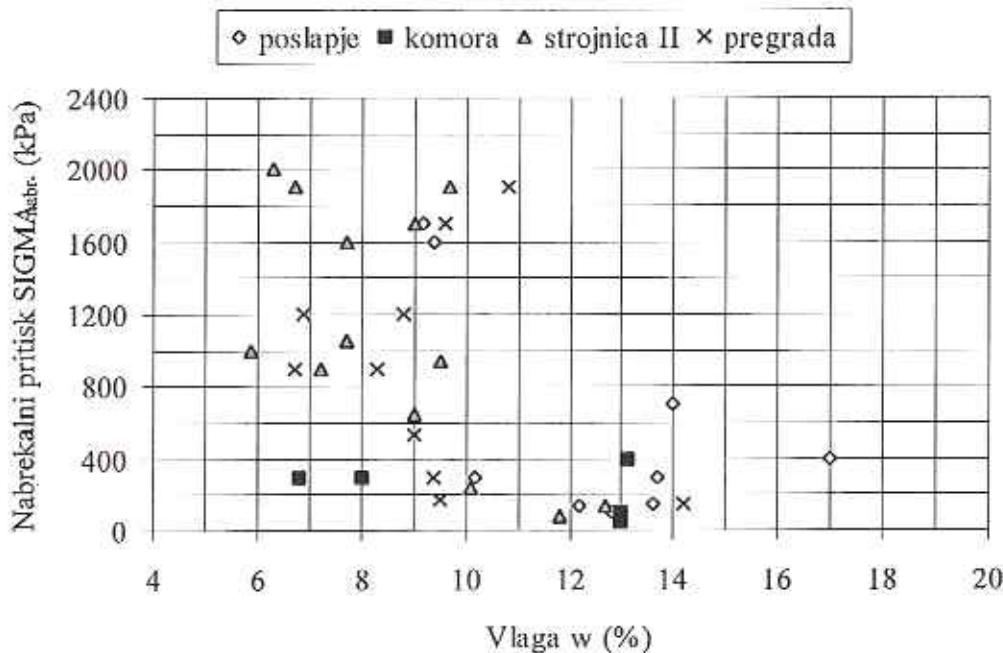
Graf 6 : Nabrekalni pritiski sivice

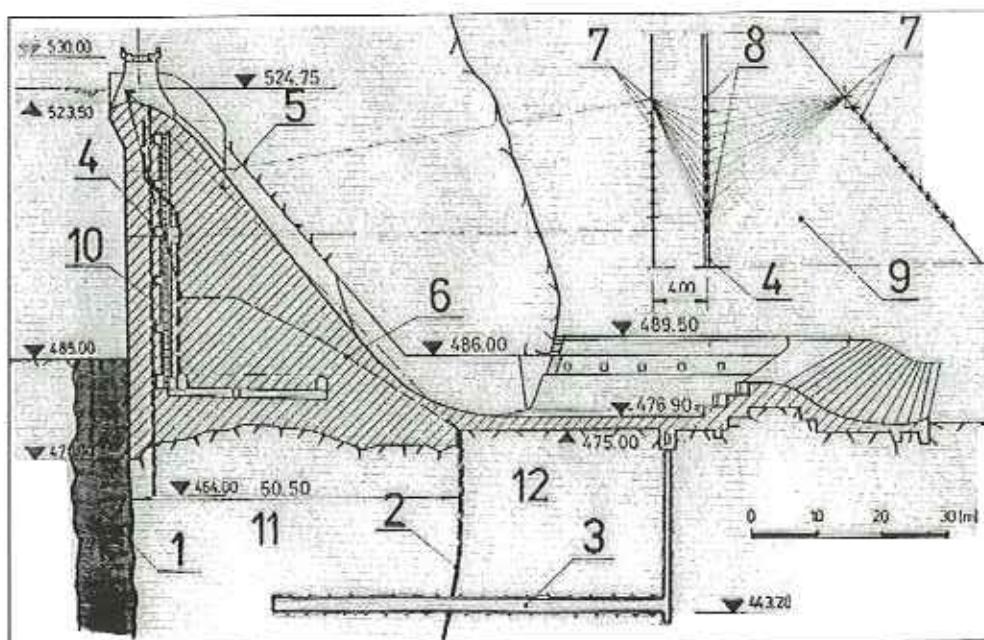
Slika 1: Prerez čez profil pregrade

(1) tesnilna zavesa, (2) prelomnica, (3) revizijski jašek, (4) vrtina, (5) polna vrgonska linija, (6) piezometri linija, (7) oddajne točke, (8) sprejemne točke – geofoni, (9) telo pregrade, (10) drenažni sistem, (11) temeljna hribina (triadni apnenec), (12) sivica;

Prvotno zasnovana, ločna pregrada je bila zaradi dvoma o zadostni nosilnosti desnega boka izvedena kot težnostna v ločni izvedbi. Ob tem je bil vzpostavljen obsežen sistem opazovanja in meritve (geodezija, meritve inklinacij in zasukov) pregradnega objekta z vplivnim prostorom (boki pregrade in kontrolni jašek). Na podlagi dosedanjih zapisov opazovanja ni bilo registriranih dogajanj, ki bi odstopala od predvidenih v projektu. Geodetske meritve so pokazale, da je prišlo do manjšega dviga umirjevalnega bazena, ki je posledica nabrekanja baznega dela v miocenski glini. Ker gre za sorazmerno stacionarni proces ocenjujemo, da ni nevarnosti za stabilnost celotnega objekta. Večji problem je bilo zagotoviti tesnitve pregradnega profila. Tesnitve profila je izvedena s tesnilno zaveso, ki sega v globino do nepropustne podlage, v bokih pa sega izven propustnih con ob pregradi. Kljub tesnilni zavesi ocenjujemo, da znašajo povprečne izgube iz bazena okoli 0,5 m³/s. Za zmanjšanje vzgonskih pritiskov na območju pregrade je bil izведен drenažni sistem, ki zbira precedne vode skozi pregrado in bočno hribino (slika 1).

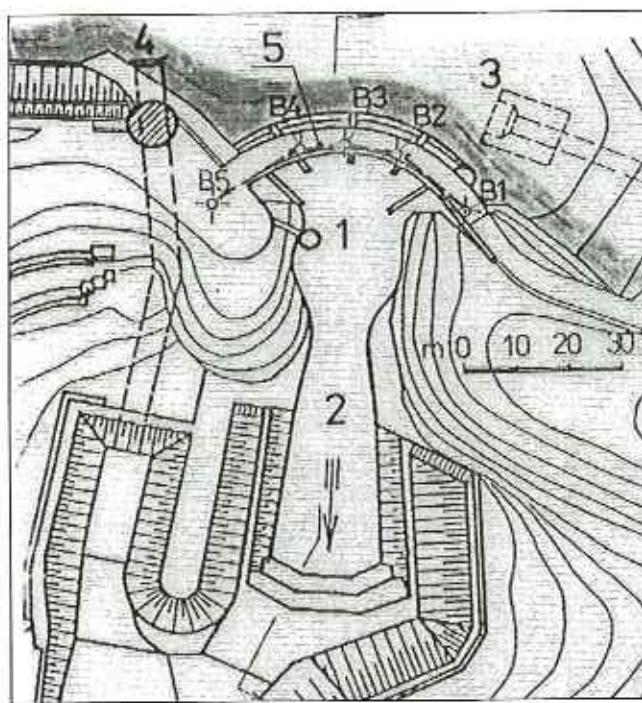
Slika 2: Pregledna situacija

(1) preliv, (2) podslapje, (3) vtok, (4) temeljni izpust, (5) geotomografski profil

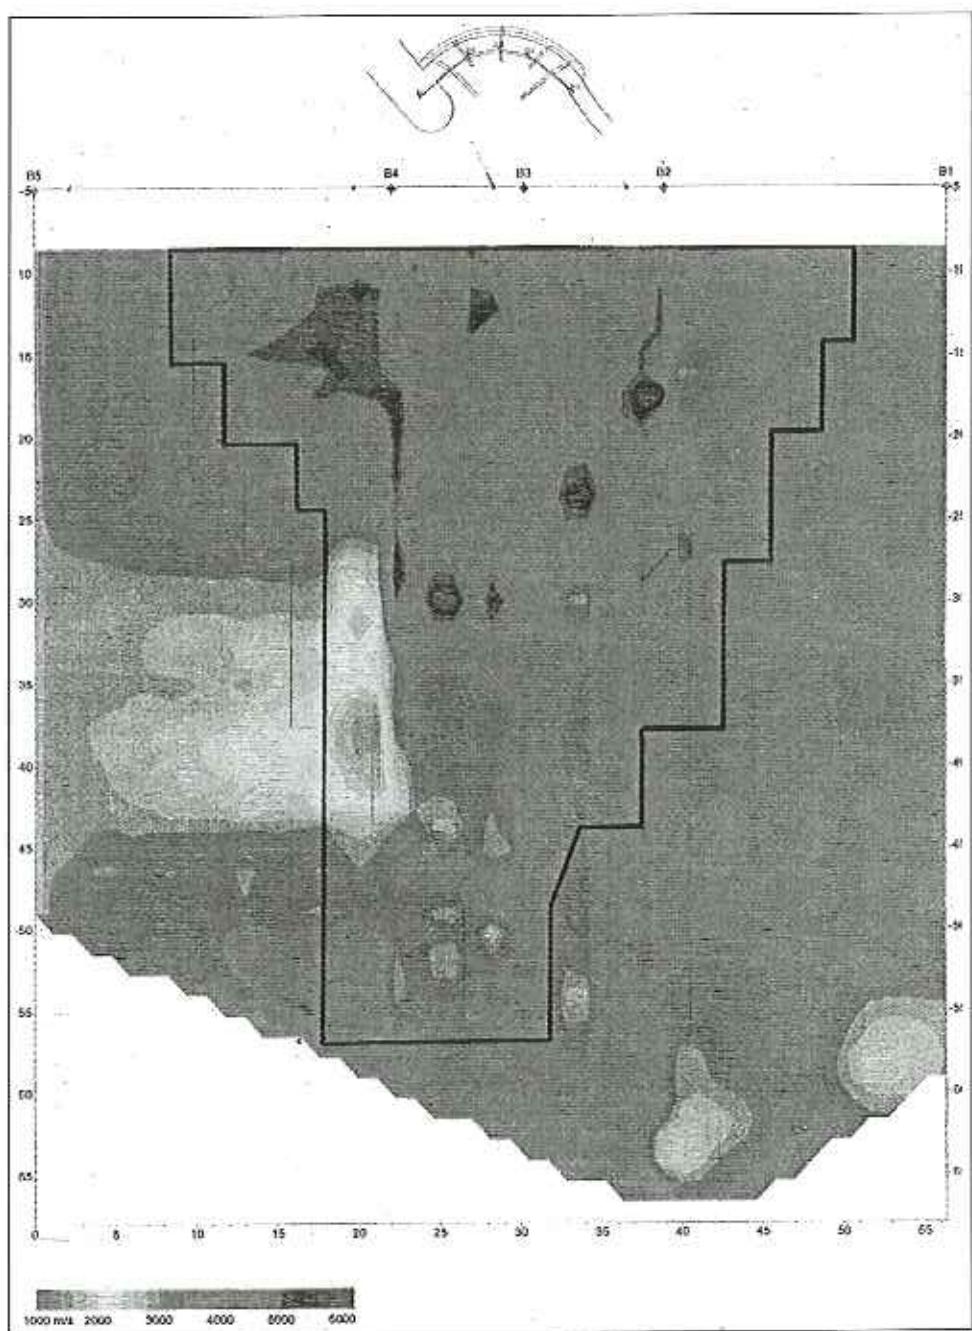
Slika 3: Geotomografski profil po razviti širini pregrade

Geotomografija V oddajni točki vzbujamo seizmično valovanje, ki potuje skozi pregrado do geofona v sprejemi točki. Za prostorsko ponazoritev je potrebno, da sta oddajna in sprejemna točka v različnih nivojih. Na podlagi registracije časovnega prehoda seizmičnih valov je možno preračunati hitrost propagacije. S ponazoritvijo variacij hitrosti prečno čez pregrado je možno konstruirati tomografsko sliko, ki kaže različnosti v kvaliteti materiala. Metoda omogoča določitev področja z oslabljeno strukturo materiala v konstrukciji, ki bi lahko vplivali na varnost pregrade.

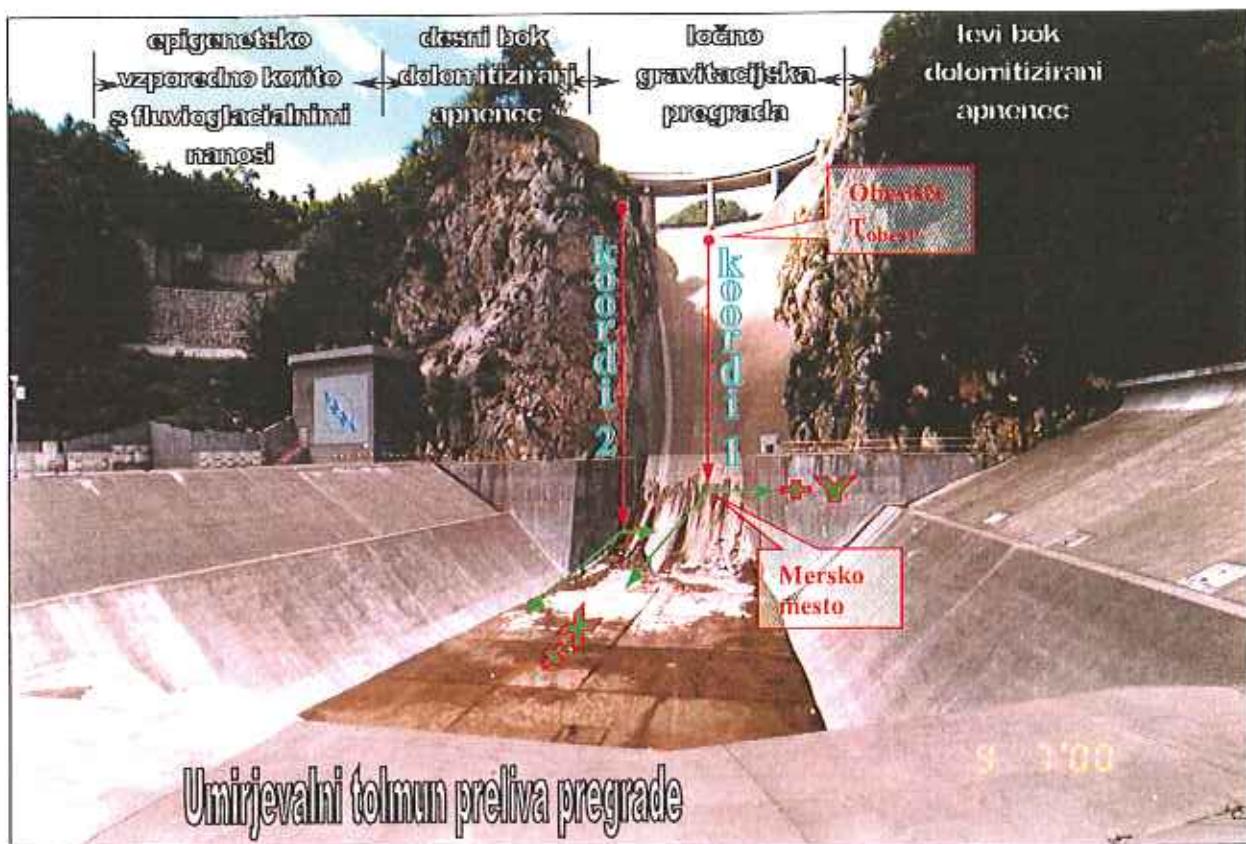
Slika 1: pogled na nizvodno stran pregradnega profila

zaradi navedenega računsko ne bodo mogli dokazati, zato so posebno pozornost posvetili meritvam med prvim polnjenjem akumulacijskega jezera. Glavni poudarek so dali rezultatom meritev deformacij pregradnega profila, pridobljenih s pomočjo dveh obešenih grezil oziroma visečih koordimetrov, ki sta nameščena v navedenih dveh jaških pregrade. Koordimetra so skušali vgraditi tudi v oba boka pregrade, vendar niso uspeli zagotoviti vertikalnosti vrtin. Poleg tega so prvo polnjenje akumulacije izvedli že, ko je bila pregrada zgrajena do kote 514.00 in ker merjene deformacije posebnosti v obnašanju objekta niso nakazale, so z gradnjo pregrade nadaljevali do njene sedanje velikosti. Jašek v temenu loka pregrade so tako zgradili od kote 518.60 do kote 482.90, stopniščni jašek ob desnem boku pregrade pa od kote 519.10 do kote 481.50. Obesija obeh žic koordimetrov so izvedli na stropu jaškov, njune proste jeklenc uteži, mase cca 400 kg, pa pri dnu jaškov oziroma na koti spodnjega kontrolnega hodnika. Dolžina koordimetra v jašku temena loka pregrade (KOORDI1) tako znaša 35.50 m, kordineta v stopniščnem jašku (KOORDI2) pa 38.20 m. Merski mesti za optično čitanje pomikov so namestili neposredno iznad uteži koordimetrov. Koordinatne osi v horizontalni ravnini so orientirali v vzdolžni in prečni smeri pregrade. Pozitina X os kaže v smeri toka vode, pozitivna Y os pa od desnega proti levemu boku (slika 1 in 2).

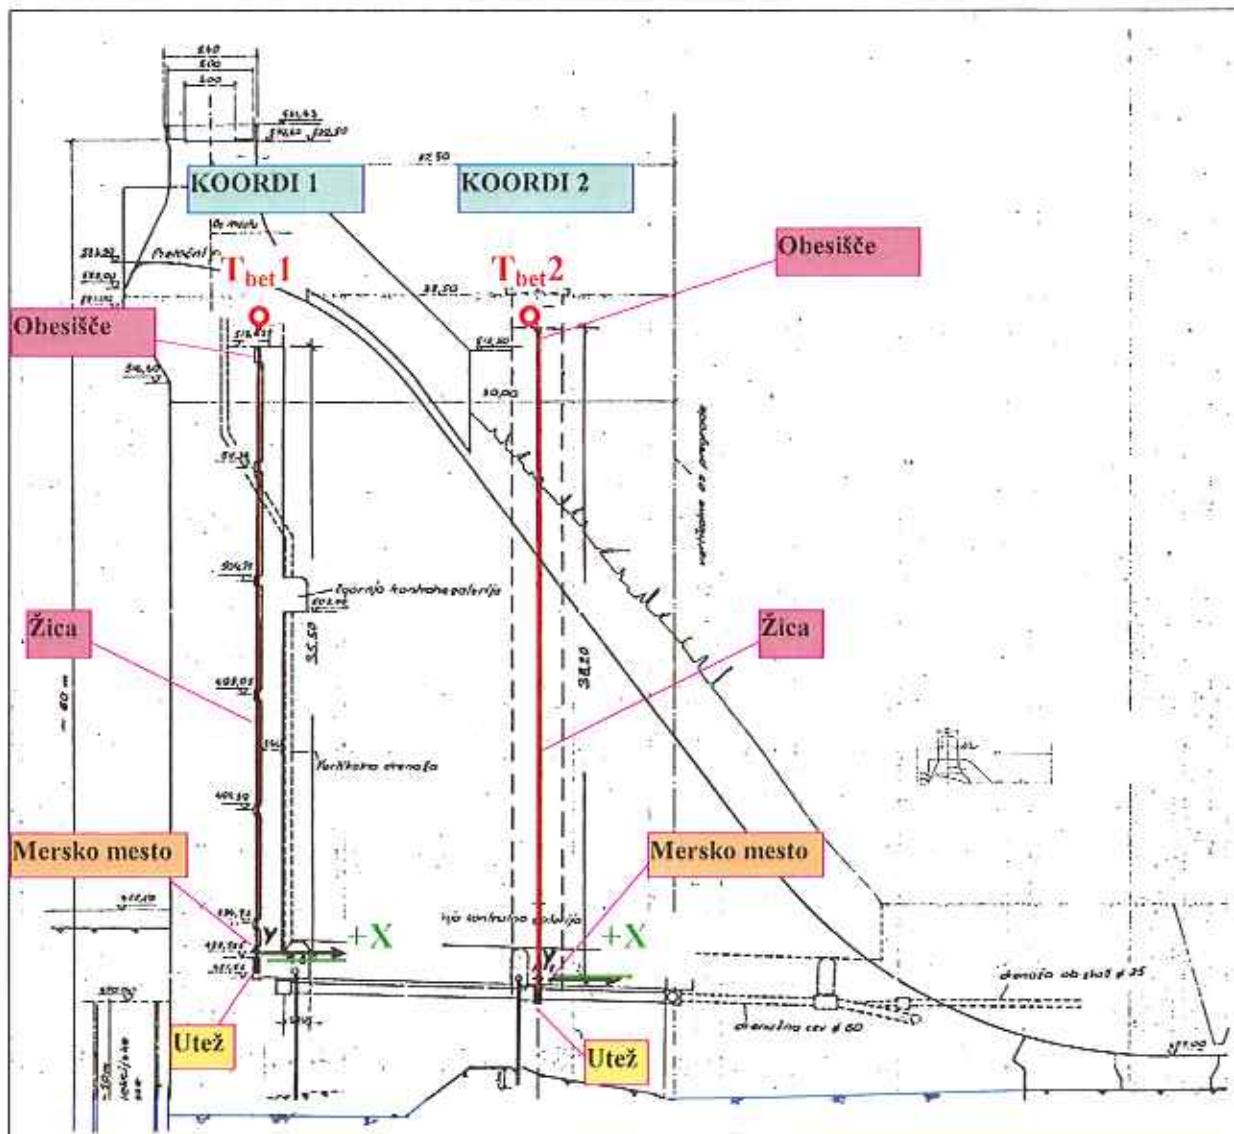
Slika 2: Prečni prerez pregrade

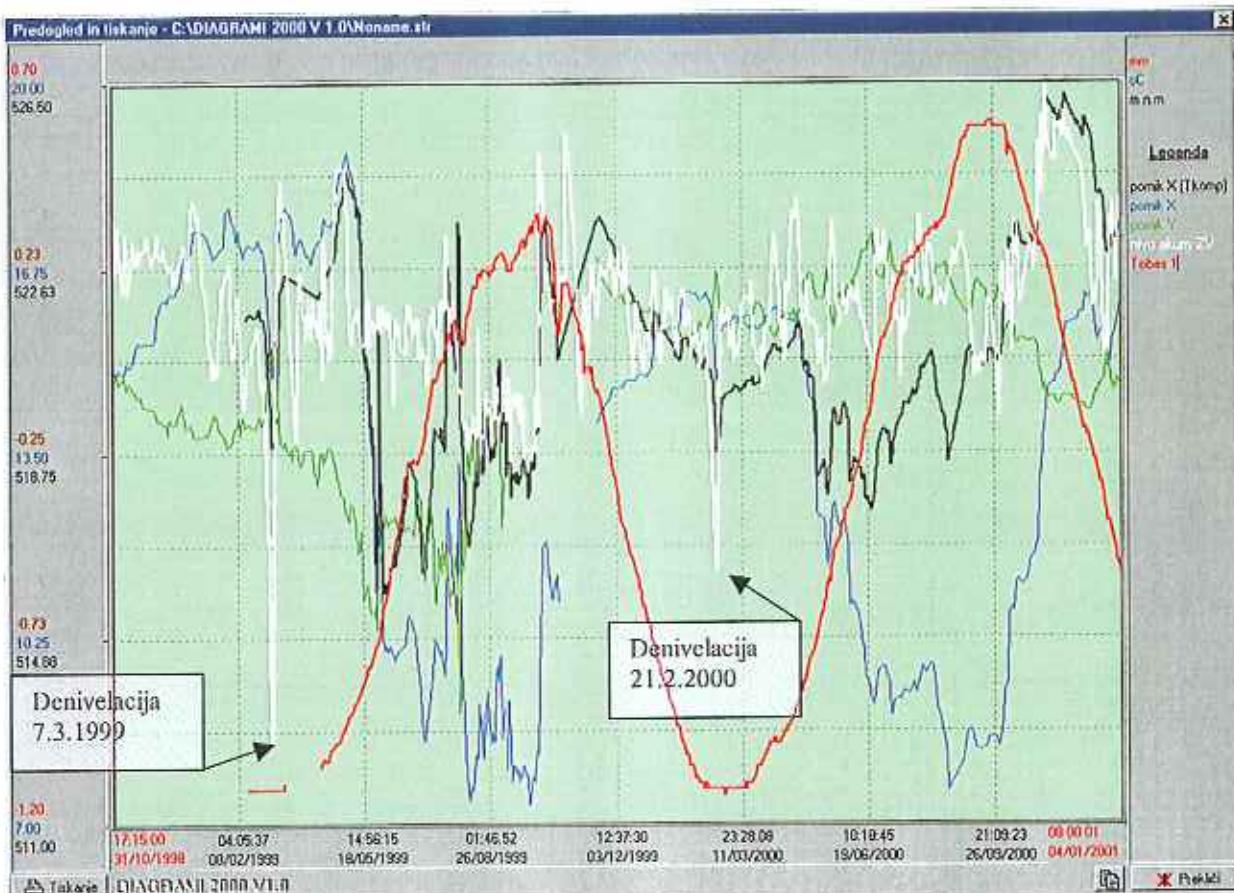
Slika 3: prikaz pomikov KOORDII, nivoja jezera ZV in temperature betona T_{obes1}

Na sliki 3 so od vzpostavitev sistema oktobra 1998 do konca leta 2000 prikazani kronološki diagrami merjenih parametrov, ki so vezani na mersko mesto KOORDII. Izbrani interval vzorčenja znaša 1 uro. V obdelavo je vključenih preko 60000 podatkov. Z belo barvo je prikazan diagram nivoja akumulacijskega jezera (ZV), z rdečo temperaturo betona na obesišču koordimetra (T_{obes1}), z modro komponenta pomika koordimetra v smeri X, z zeleno pa komponenta v smeri Y. Z rdečo barvo je v mm predstavljena ordinata pomikov, z modro v $^{\circ}\text{C}$ ordinata temperature, s črno pa v nadmorski višini m n.m. ordinata nivoja akumulacijskega jezera.

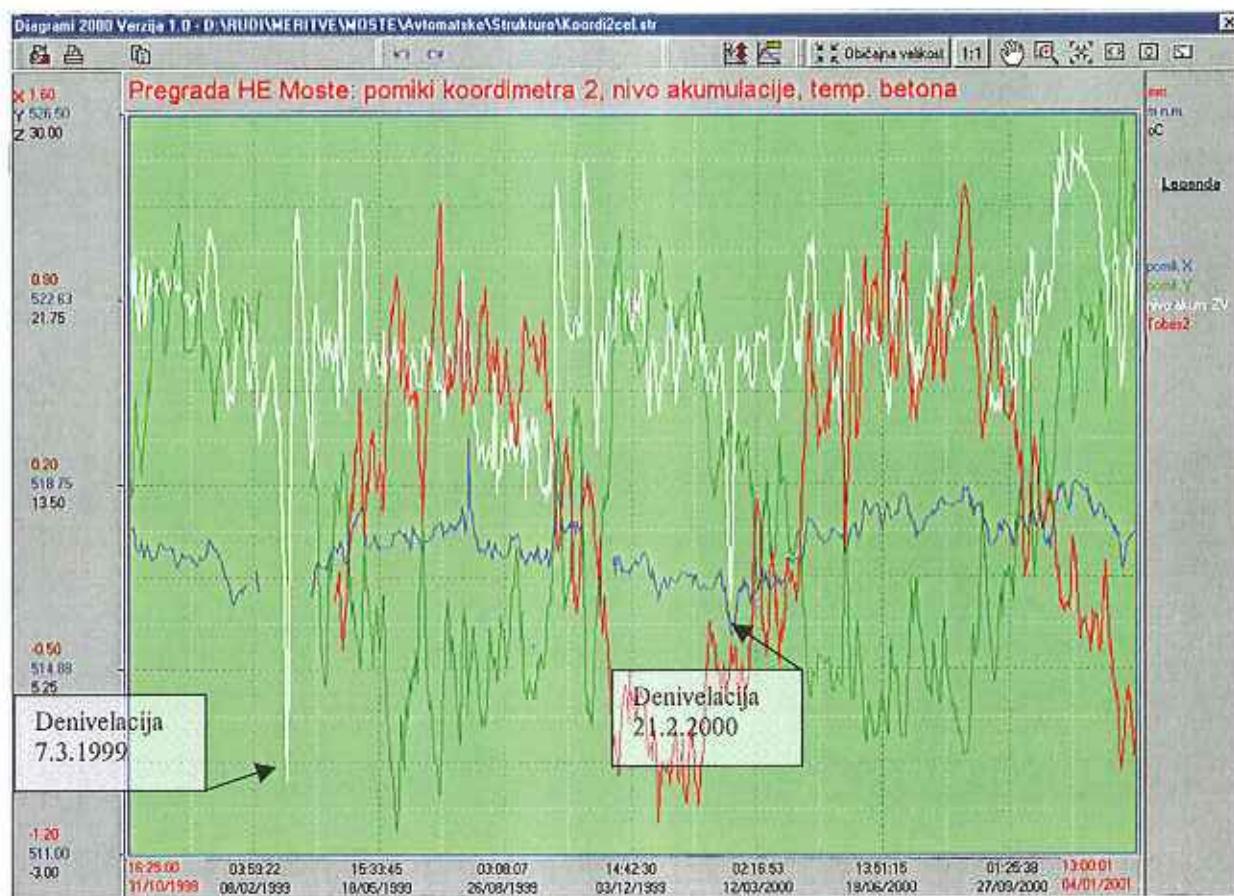
Slika 4: prikaz pomikov KOORDI2, nivoja jezera ZV in temperature betona T_{obes2}

Na sliki 4 so podani kronološki diagrami merjenih parametrov, ki so vezani na mersko mesto KOORDI2. Barve, s katerimi so prikazani posamezni diagrami, so izbrane identično kot v predhodni sliki.

V času praznitve jezera je opazna reakcija pomikov v smeri X, v smeri Y pa je manj izrazita. Ker se mersko mesto KOORDI2 ne nahaja v masivnem delu pregradnega profila, oziroma je pod velikim vplivom temperaturnega delovanja, za analizo ni zanimivo, zato v nadaljevanju ne bo obravnavano.

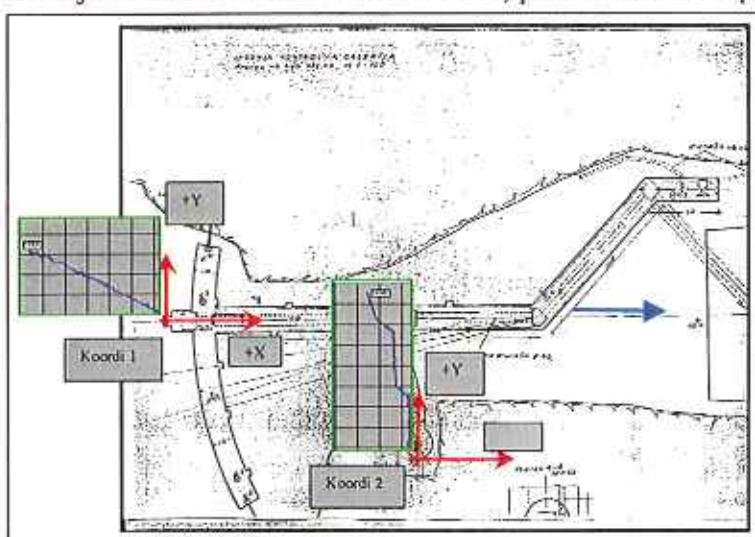
Slika 5:

Na sliki 5 so prikazani sočasni pomiki obeh koordimetrov, ki so se razvili v času praznitve jezera marca 1999. Pomiki obesišč so projecirani na horizontalno ravnino skozi spodnji kontrolni hodnik pregrade. Pomiki so

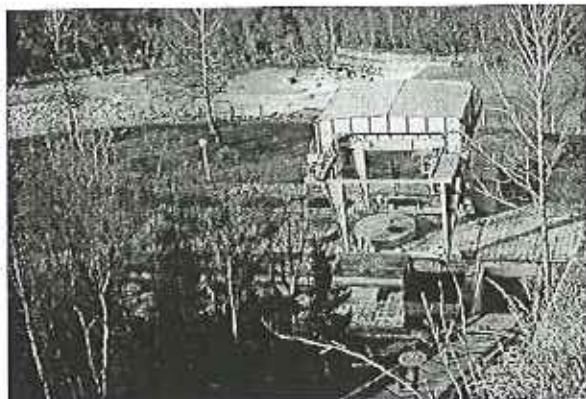
Slika 1 - Podzemna strojnica Moste

Strojnica HE Moste je situirana približno en kilometer dolvodno od pregrade Moste na levem bregu Save Dolinke. Na območju strojnice je dno korita Save približno na koti 467m. Strojnica je podzemna, na koti terena 472,3 m je le krovna plošča z odprtinami za transport večje strojne opreme in prezračevanje. Najnižja kota strojnice je 451,45m, tako da je višina objekta 21m. Vzdolžna os strojnice je približno paralelna s koritom Save. Zunanji del objekta je prikazan na sliki 1.
