3. POSVETOVANJE SLOCOLD "TEHNIŠKA PROBLEMATIKA SANACIJE IN DOINSTALACIJE HE MOSTE"

z b o r n i k p r i s p e v k o v

Branko Zadnik

Breznica, maj 2001

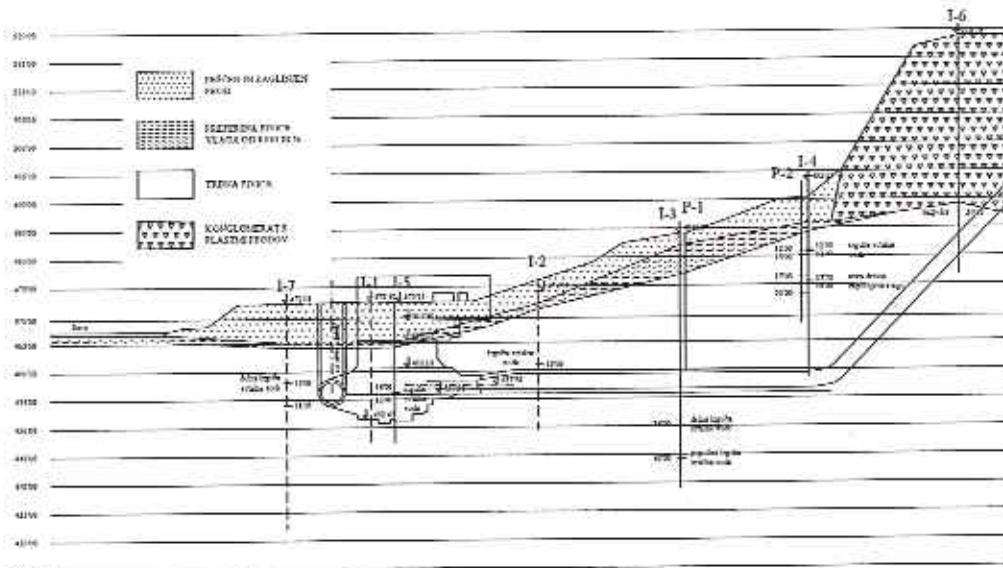
Slika 2 - Geološki prerez

Strojnica je bila dograjena leta 1952. Prostor za agregat na dolvodni strani je bil v spodnjem delu izkopan podzemno, da bi se čim bolj preprečilo vlaženje izkopnih površin in zavarovala njihova stabilnost. Ker je ostala glina po odkopu trdna, je bila gradbena jama za ostale agregate izkopana po vsej globini odprto (proti padavinam je bila zavarovana z začasno streho). Večje nabrekanje in luščenje se je pojavilo le v odvodnem rovu, kjer so ostale površine dolgo nezabetonirane. Horizontalni elementi strojnice so armirano-betonski, medtem ko so vsi vertikalni elementi zgrajeni iz nearmiranega betona. Nekatere stene so bile obzidane z opeko.

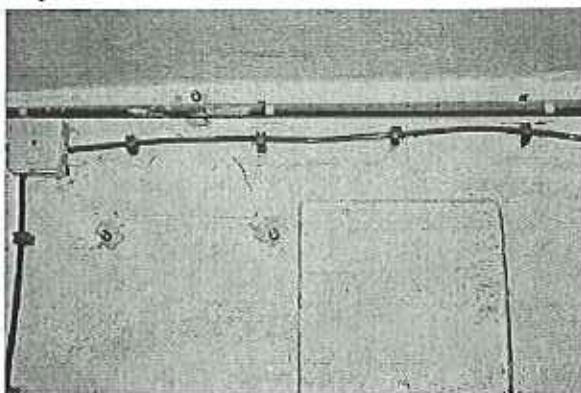
Slika 3 - Staro in novo mersko mesto v turbinski etaži

Odpiranje oziroma zapiranje karakterističnih razpok v vseh etažah strojnice se spremljajo s pomočjo deformetra. Mersko mesto sestavljajo tri točke: dve na eni strani razpoke in tretja na drugi. Razdalja med temi točkami se meri z natančnostjo 0,05 mm. Meritve razpok se v zadnjih letih izvajajo enkrat letno. Delovanje dveh razpok v spodnji turbinski etaži se spreminja od leta 1954. Ena izmed njiju se v zadnjih desetih letih ne odpira več, se pa je pojavila višje pod stropom nova razpoka. Na sliki 3 sta prikazani staro in novo mersko mesto.

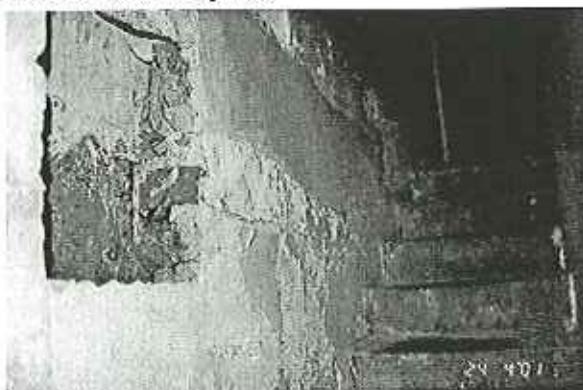
Slika 4 - Zunanja in obložna stena južnega stopnišča

obloga. Pod njo je na nosilni steni viden prestrig, ki je nastal že v času gradnje. Novo mersko mesto je vzpostavljenko na nosilni steni strojnice.

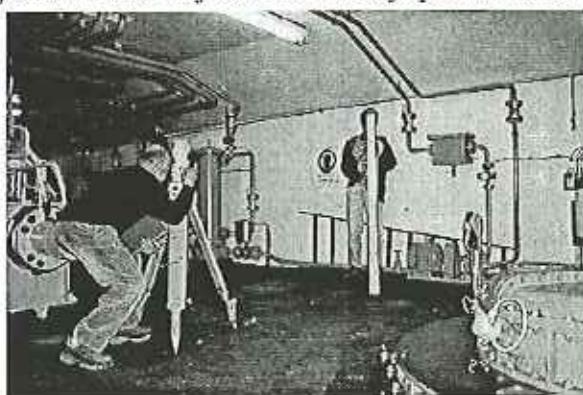
Slika 5 - Niveliranje v regulatorski etaži

V istem času kot meritve razpok se izvajajo tudi geodetske meritve vertikalnih komponent pomikov reperjev v vseh etažah strojnice z natančnostjo $\pm 1\text{mm}$. V vsaki etaži strojnice je šest do osem repernih točk, vgrajenih v stene strojnice. Na sliki 5 je prikazano niveliranje v eni etaži.

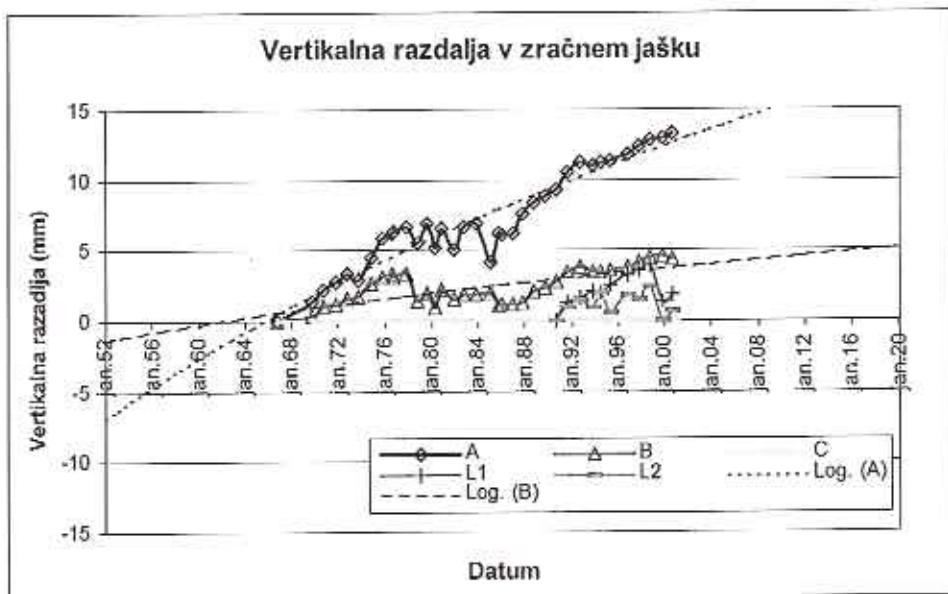
Slika 6 - Povečevanje vertikalne razdalje med reperji A, B in C

meritve je absolutni dvig krova strojnice (točka A od leta 1966) 2,6 cm. Na sliki 6 je prikazano povečevanje razdalje med turbinsko etažo in krovom strojnice v zračnem jašku. Meritev se je pričela leta 1966, povečanje razdalje pa znaša 1,3 cm. Če suponiramo še začetno tendenco, je dosedanji raztezec zračnega jaška strojnice okoli 2 cm. Na diagramu so prikazani tudi rezultati meritve razdalje med tlemi turbineske in stropom regulatorske etaže (L1, L2).

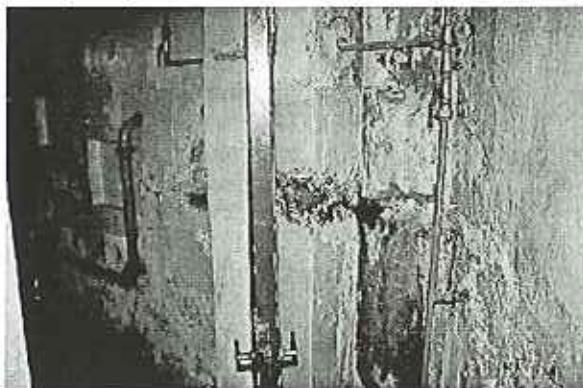
Slika 7 - Regulatorska etaža

Kataster razpok je bil prvič izdelan v začetku leta 1990 v okviru sanacije konstrukcijskih razpok na objektu. V vzdolžnih stenah strojnice so razpoke horizontalne, pretežno diagonalne pa v prečnih stenah v stopniščih na gorvodni in dolvodni strani ter v zračnih jaških. Na sliki 7 so prikazane poškodbe v regulatorski etaži (2001).

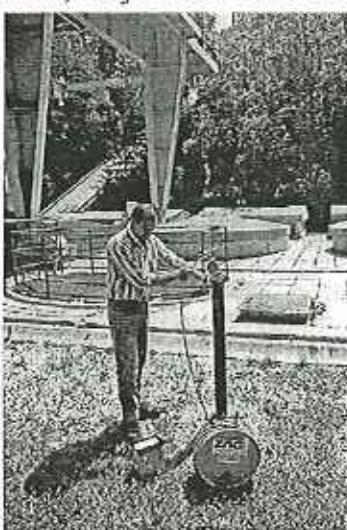
Slika 8 - Izvedba meritve

Z merjenjem inklinacije vrtin je predvideno spremljati horizontalne komponente pomikov sivice in njene preperine na pobočju in ob strojnici. Lokacija vrtin je prikazana na Sliki 2. Inklinacijska sonda meri odklone glede na vertikalo v dveh med seboj pravokotnih oseh A in B, definiranih s smerjo utorov na profilirani cevi $\Phi 50\text{mm}$ v vrtini. Pozitivna A os kaže v smeri padnice pobočja (pričakovana smer pomikov), pozitivna B os pa proti toku Save. Natančnost merilne sonde je 0,02mm na korak. Pri posameznem koraku se izmeri odklon od vertikale dvakrat. Če je vrednost pri obeh meritvah enaka, je napaka posameznega koraka zelo majhna oziroma enaka natančnosti naprave. Natančnost posamezne meritve pa je odvisna predvsem od stanja inklinacijske cevi. Če je cev umazana, močno deformirana ali pa je kontakt med profilirano cevjo in zemljino slab, je na posameznem koraku natančnost meritve manjša, kar bistveno vpliva na natančnost cele meritve. Pri izvedbi meritve na obstoječe stanje cevi ne moremo vplivati. Pri vseh merskih mestih je privzetno, da je spodnja točka nepomična, kar je zaradi velike dolžine vpetja v trdno sivico, realno.

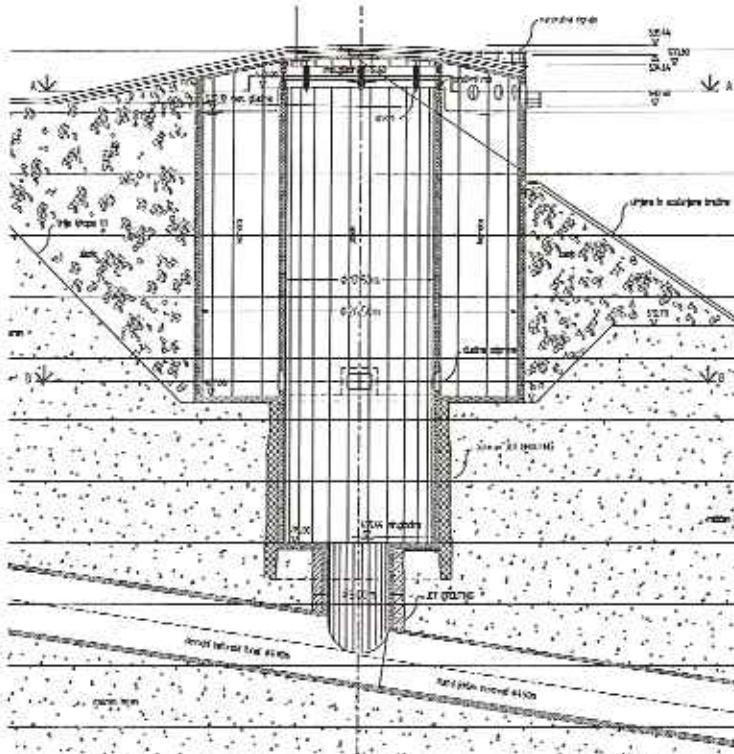
Slika 1: Delovna oblika diferencialnega vodostana (varianca A). Končna oblika po opravljeni reviziji s strani Verbundplana v letu 1998 ima vitkejši jašek in je brez zožitve na dnu.

komore je nesimetrična s koeficientom asimetrije 2.48 in večjo prepustnostjo pri iztekanju iz komore (upadanju gladine). Dno diferencialne komore je predvideno na koti 507. Koristni volumen vodostana do kote terena je v tem primeru 13700 m^3 , volumen potrebnega izkopa pa cca 15800 m^3 . Višina vodostana do kote terena (globina izkopa) je 23 m. Vodostan (Λ) nima niti spodnje dušilke niti spodnje komore.

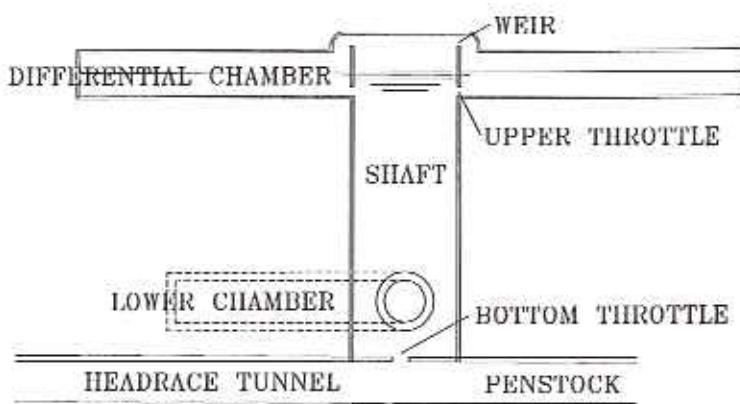
Slika 2: Skica rešitve vodostana v varianti B. Oznake pomenijo: differential chamber = diferencialna komora, weir = preliv, upper throttle = zgornja dušilka, shaft = jašek, lower chamber = spodnja komora, bottom throttle = spodnja dušilka, headrace tunnel = dovodni tunel, penstock = tlačni cevovod.

Vodostan v varianti B (slika 2) bi bil sestavljen iz prizmatične zgornje diferencialne komore s površino 1000 m^2 , s koto spodnjega roba 525 in višino 5.5 m, jaška s premerom 12.5 m ter spodnje komore krožnega prereza $\varnothing 4\text{ m}$, dolžine 122 m in spodnjim robom na koti 497. Med jaškom in komoro bi bila nameščena enostransko prepustna zaklopka (klapna), ki omogoča le iztekanje vode iz komore. Vtok v komoro bi bil možen le preko preliva jaška na koti 530, kar je enako koti terena. Dušilka na dnu jaška bi imela koeficient asimetrije 1.5, z večjo prepustnostjo v primeru naraščanja gladine v vodostanu. Takšno orientacijo dušilke nam narekuje pogoj, da tlaki v dovodnem rovu ne smejo bistveno preseči statičnega tlaka ob najvišji koti gladine v bazenu (526 mm). Koristni volumen vodostana bi bil 11500 m^3 , volumen izkopa pa cca 13400 m^3 .

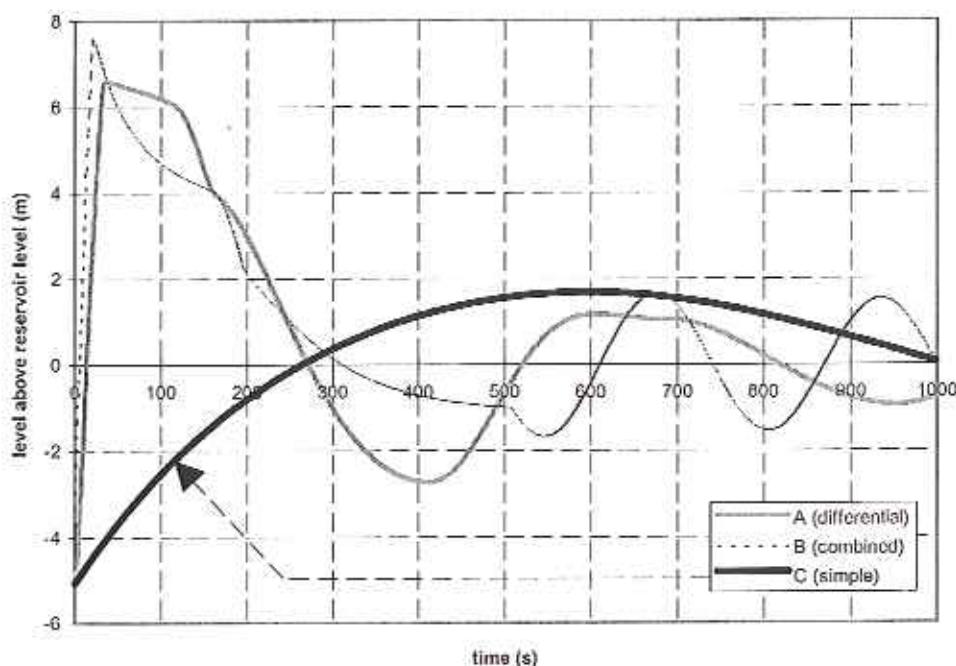
Slika 3: Primerjava učinkovitosti variant vodostana za primer hitrega zapiranja. Za vse tri varante so prikazani časovni poteki tlakov na stiku vodostana in dovodnega rova.

Analizirali smo le spremembe višinskih kot za diferencialni tip vodostana (A), vendar bi bili rezultati podobni tudi za tip (B). Glede povezav višinskih kot in prostornine vodostana pri obeh tipih velja, da zviševanje potrebnega kotu pomeni tudi večanje volumna, oziroma, praktično gledano, večjo višino objekta na površini (manjšo vkopanost).

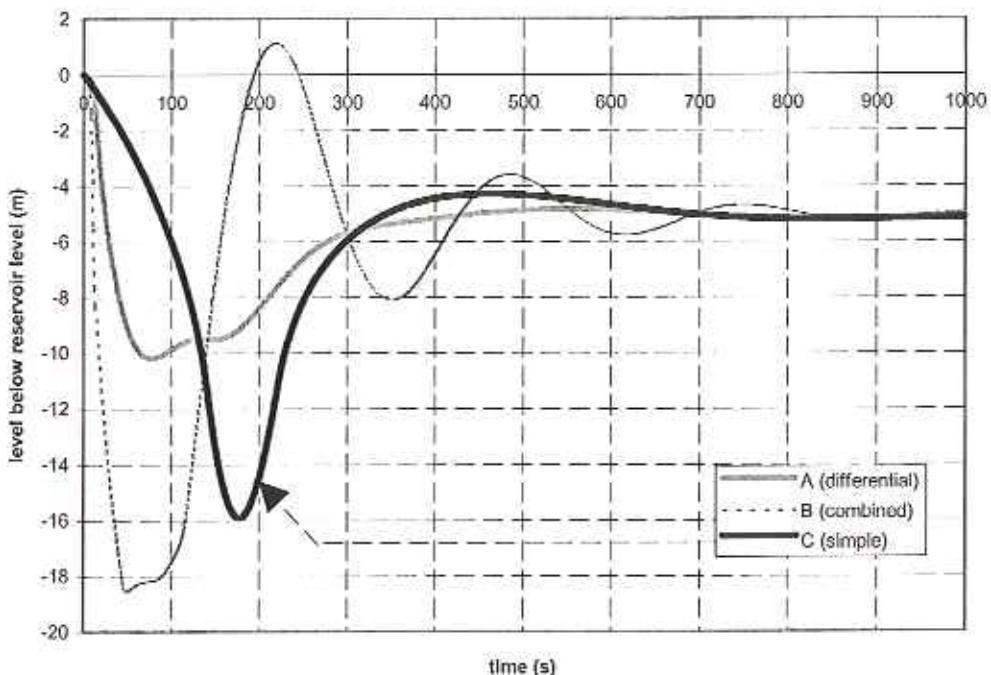
Slika 4: Primerjava učinkovitosti variant vodostana za primer hitrega odpiranja. Za vse tri variente so prikazani časovni potek tlakov na stiku vodostana in dovodnega rova.

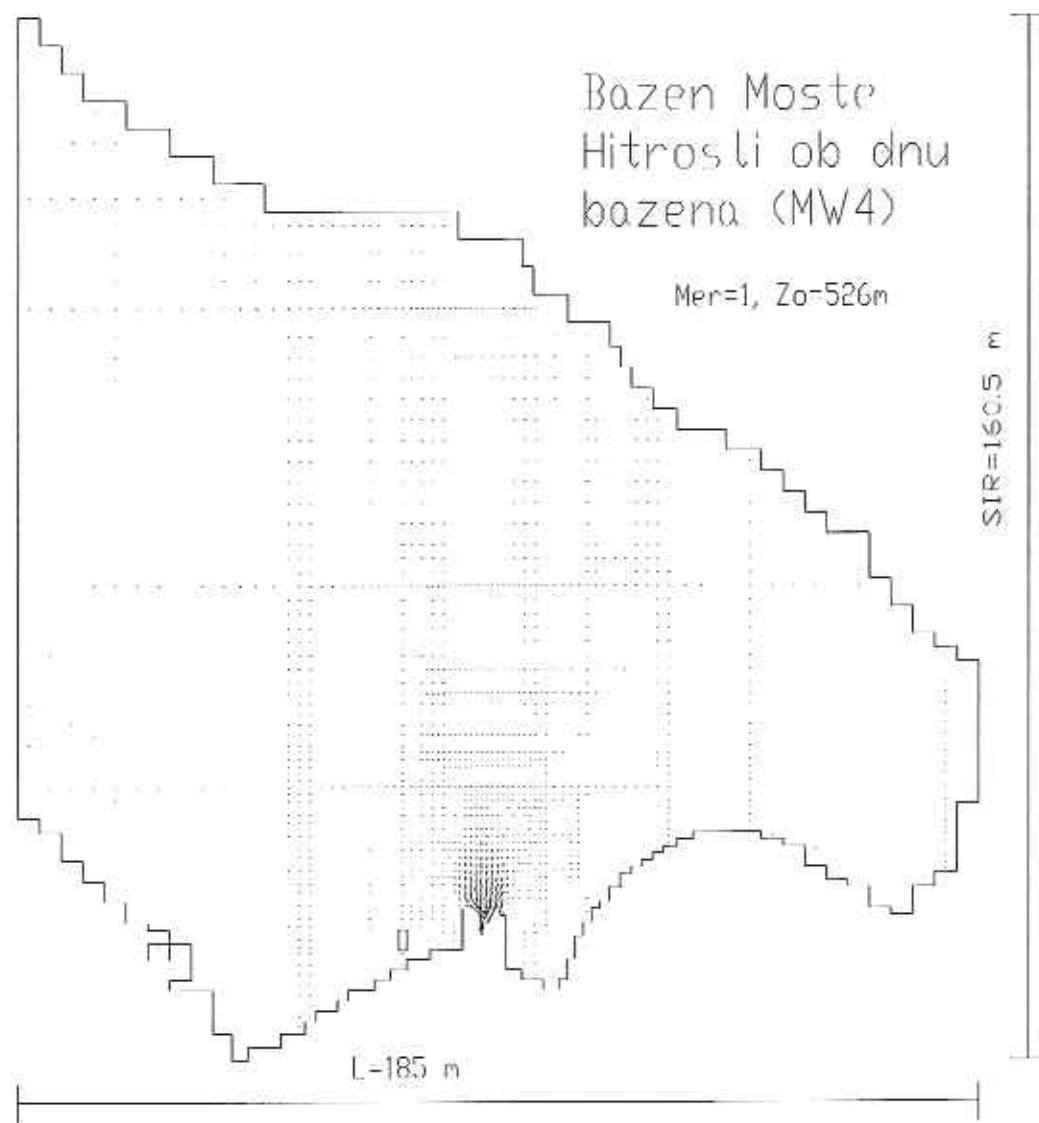
Slika 1. Tloris računskega področja s točkami numerične mreže in vektorji horizontalnih komponent hitrosti toka pri delovanju izpusta pri koti gladine 526 m (primer A).

Za primer A so na slikah 1 do 4 prikazane hitrosti toka v tlorisu in vertikalnem prerezu, sl. 5 pa kaže tlorisne hitrosti in strižne napetosti za primer B. Vidimo, da hitrosti ob dnu v obeh primerih razmeroma hitro padajo z razdaljo od izpusta. Zanimivo je, da je področje možne erozije večje v primeru B, torej pri nižji koti gladine v akumulaciji. Ta pojav je možno tolmačiti z dejstvom, da kljub temu, da je pretok preko izpusta manjši v primeru B (97 m³/s) kot v primeru A (127 m³/s), pa se v primeru B zaradi znižane gladine presek že bistveno zmanjša in so hitrosti ob dnu lokalno večje kot v primeru A.

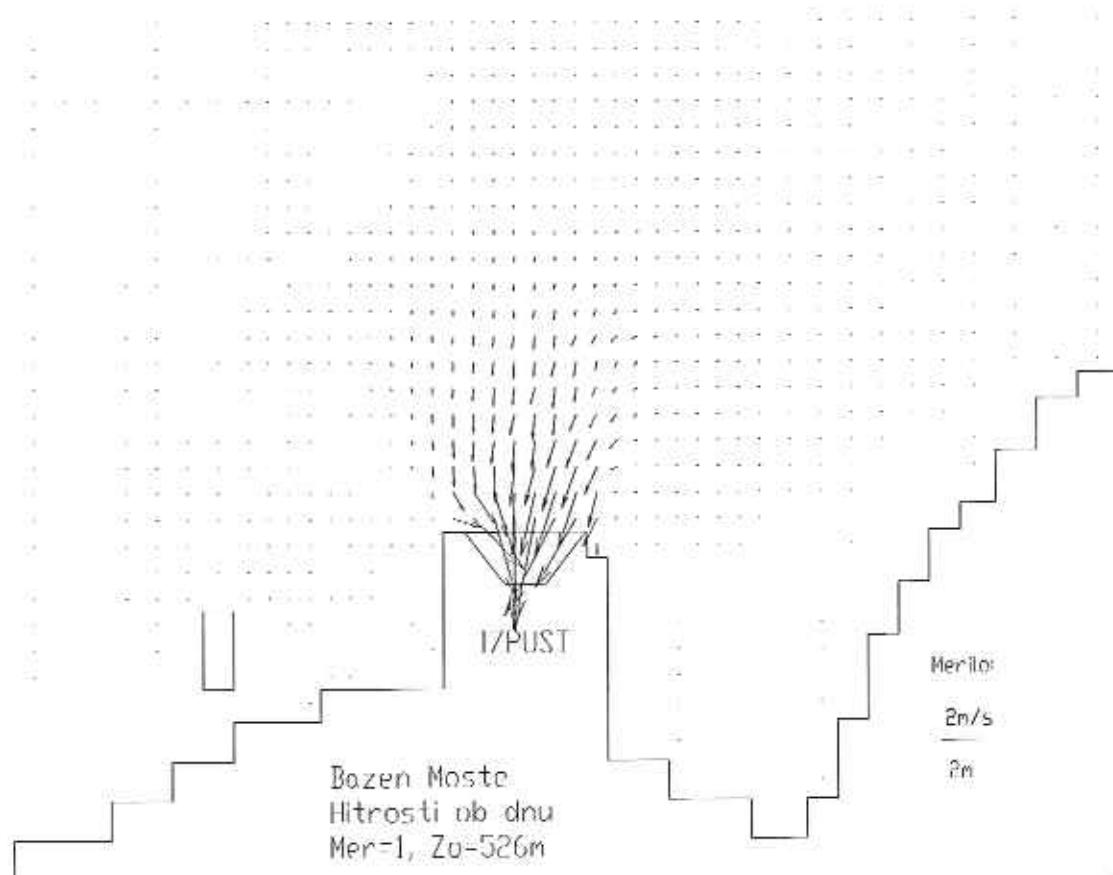
Slika 2. Detajl slike 1 v bližini izpusta z vektorji hitrosti toka.

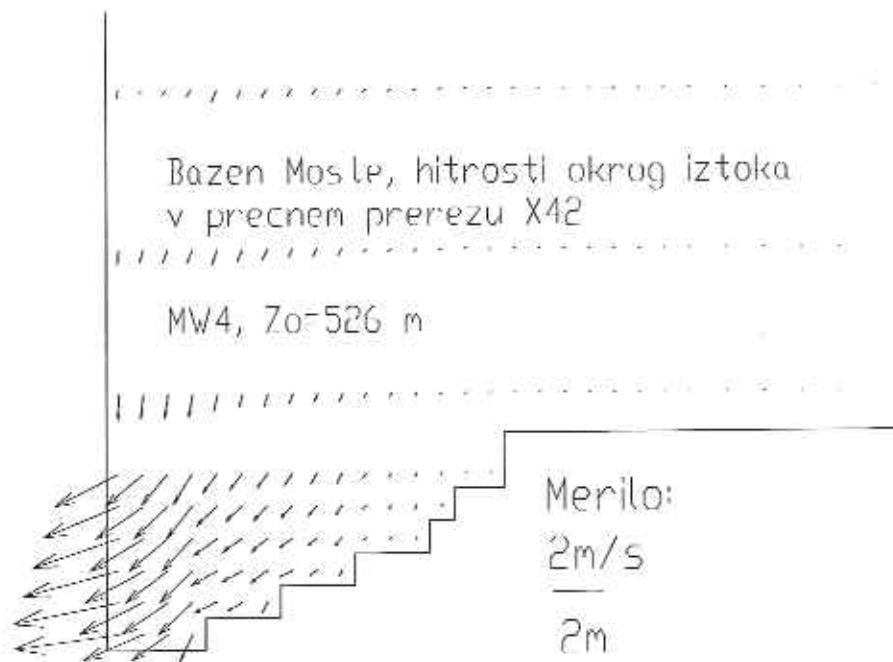
Slika 3. Prikaz vektorjev hitrosti toka v bližini izpusta v vertikalnem prečnem prerezu za primer A (kota gladine 526 m).

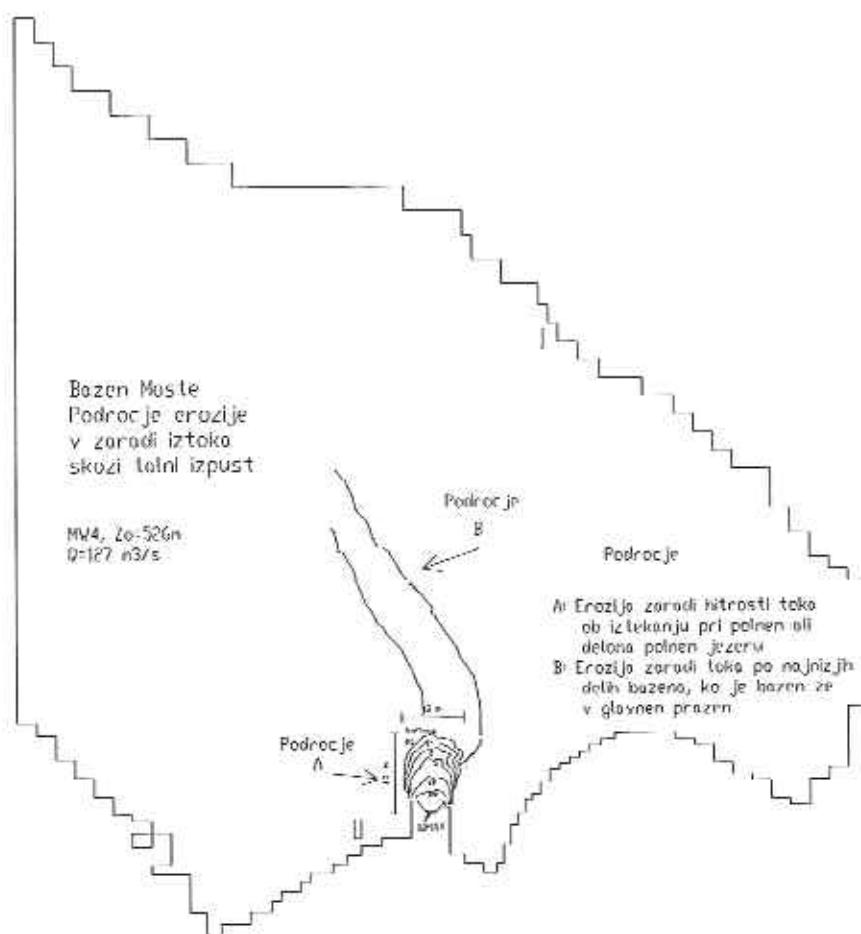
Slika 4. Prikaz področja erozije v tlorisu za primer A (kota gladine 526 m).

Na sliki 4 je tudi prikazano področje, kjer bi voda zaradi iztekanja že pri v glavnem izpraznjem bazenu lahko povzročila erozijo (glej detajnejši opis v Zaključkih). Prikazana je le groba ocena na osnovi topografije dna. To področje potoka vzdolž linije najnižjih točk dna vzdolž celega bazena. Za primer B (kota gladine 510 m) je to področje enako, saj bodo pri iztekanju ob določenem odstotku izpraznitve nastopile enake razmere.

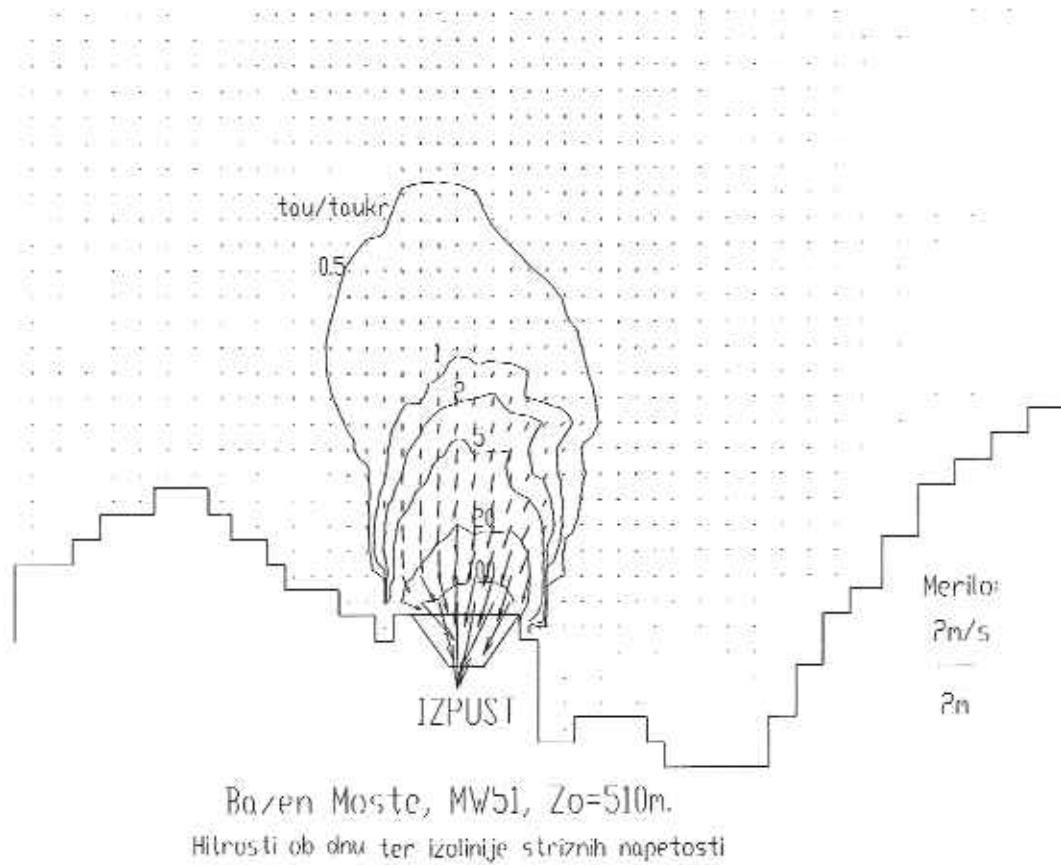
Slika 5. Prikaz hitrosti tokov ob dnu in razmerja strižnih napetosti proti kritični strižni napetosti (začetek erozije) za primer B (kota gladine 510 m).
